**PROGRAM PRAC KONSERWATORSKICH I RESTAURATORSKICH
NA ELEWACJACH KOŚCIOŁA PW. MATKI BOŻEJ BOLESNEJ
W GLINNIE, gm. WALIM**

DANE IDENTYFIKACYJNE ZABYTKU

OBIEKT: elewacje kościoła pw. Matki Bożej Bolesnej w Glinnie

LOKALIZACJA: Glinno, gm. Walim

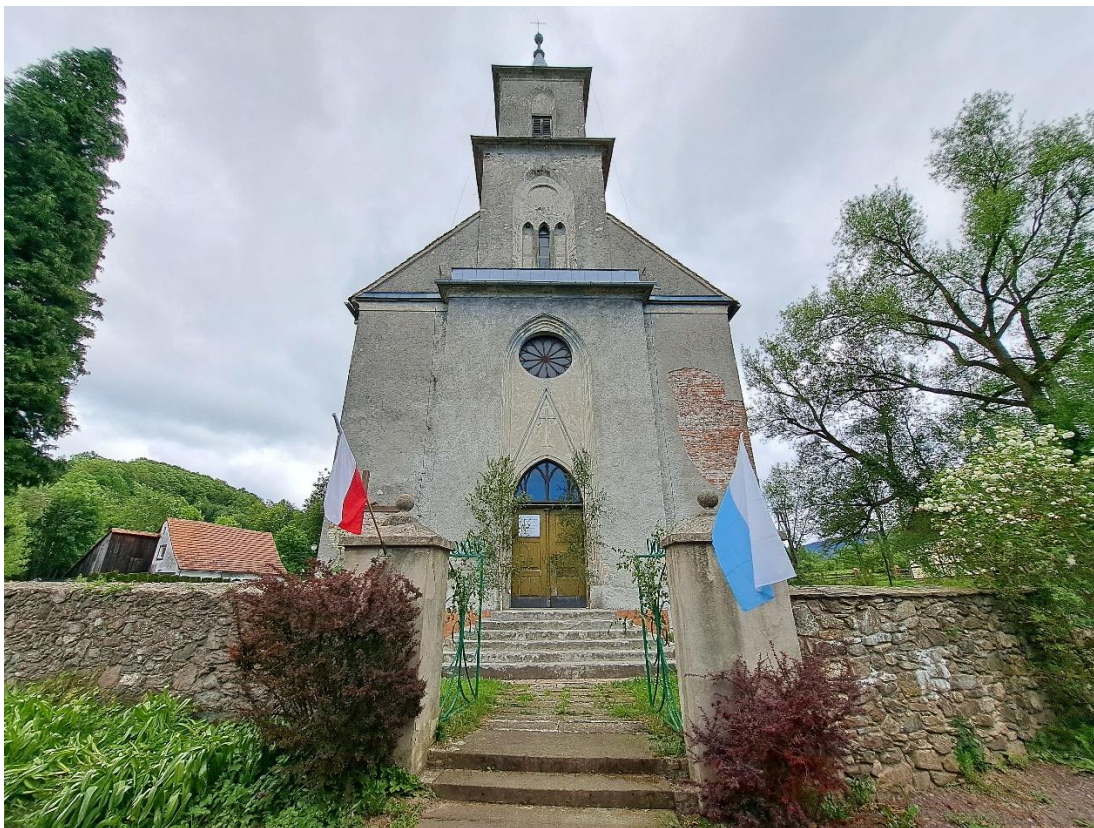
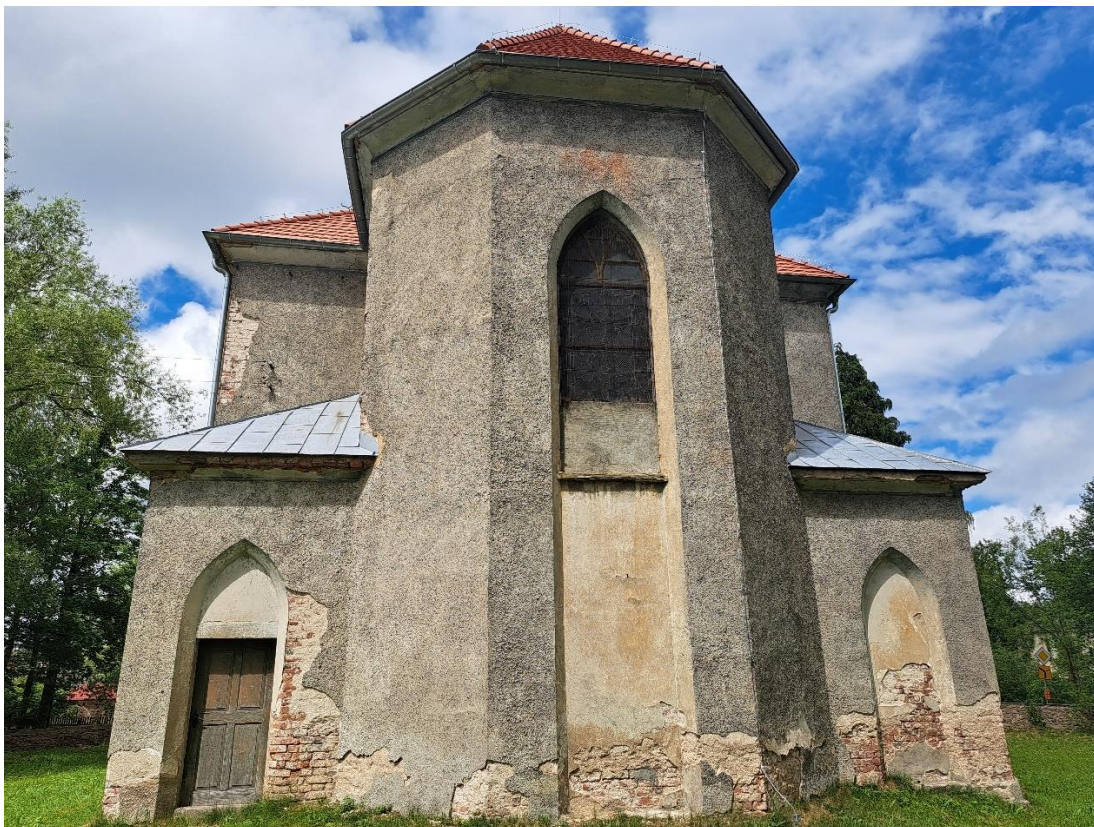
Elewacja frontowa (zachodnia) i wschodnia - stan zachowania w maju 2024 r.

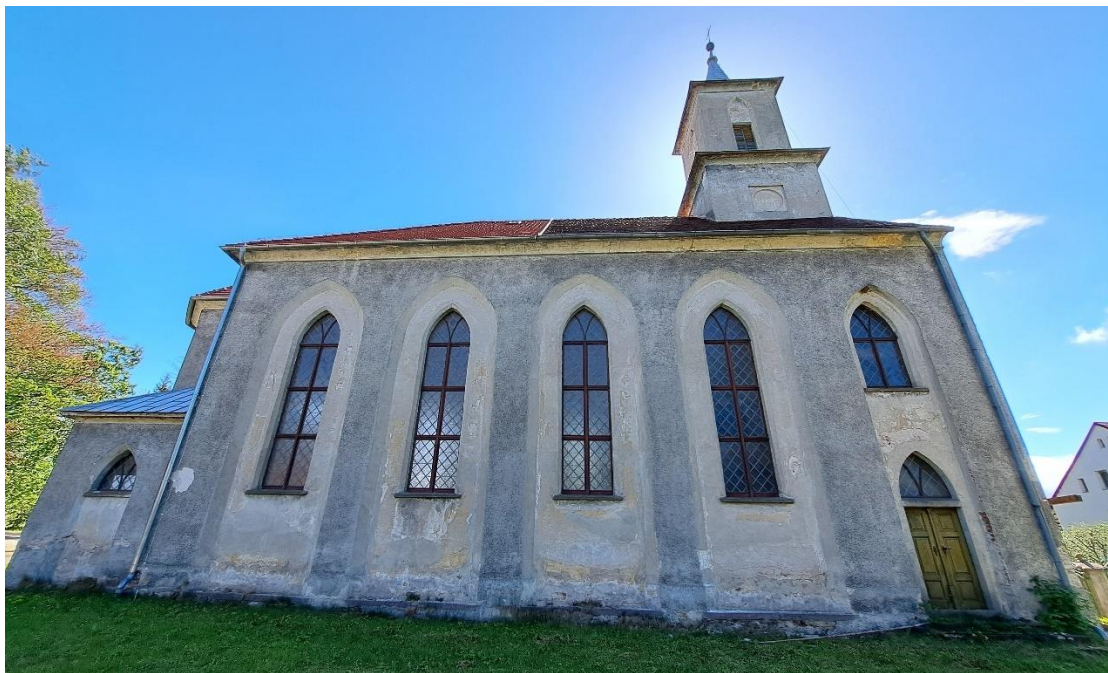
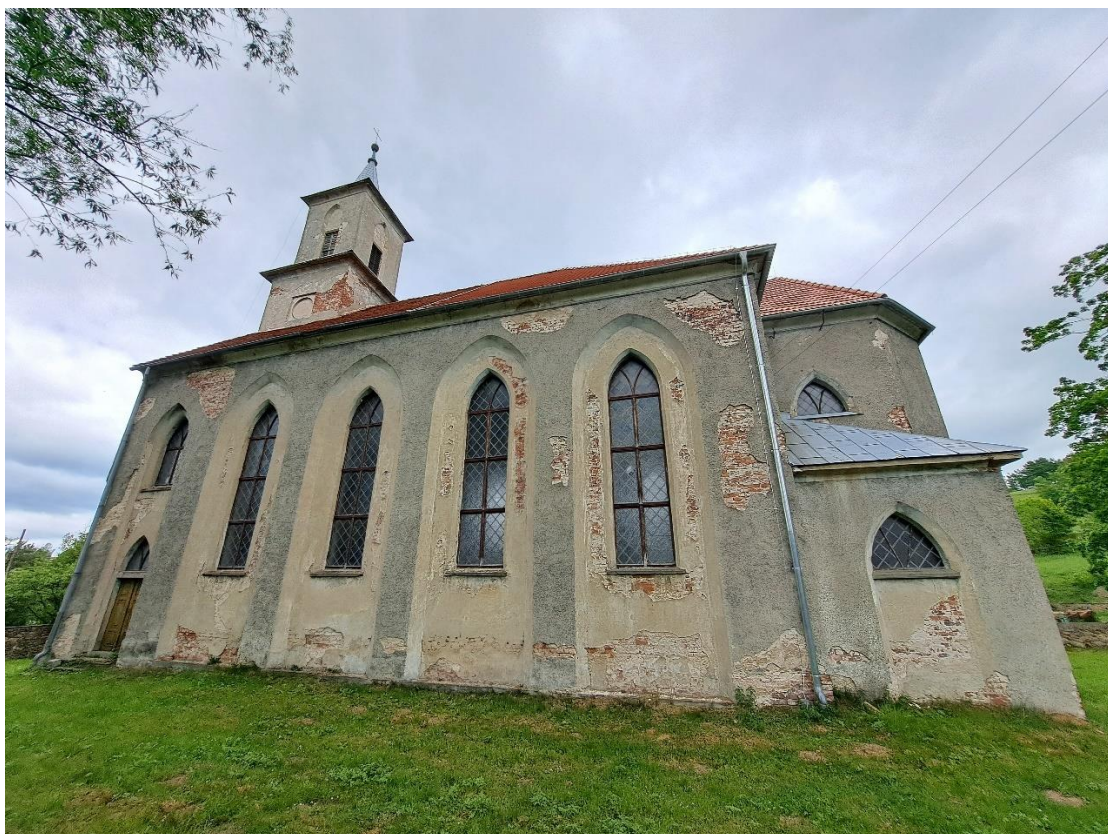
Elewacja północna i południowa -- stan zachowania w maju 2024 r.

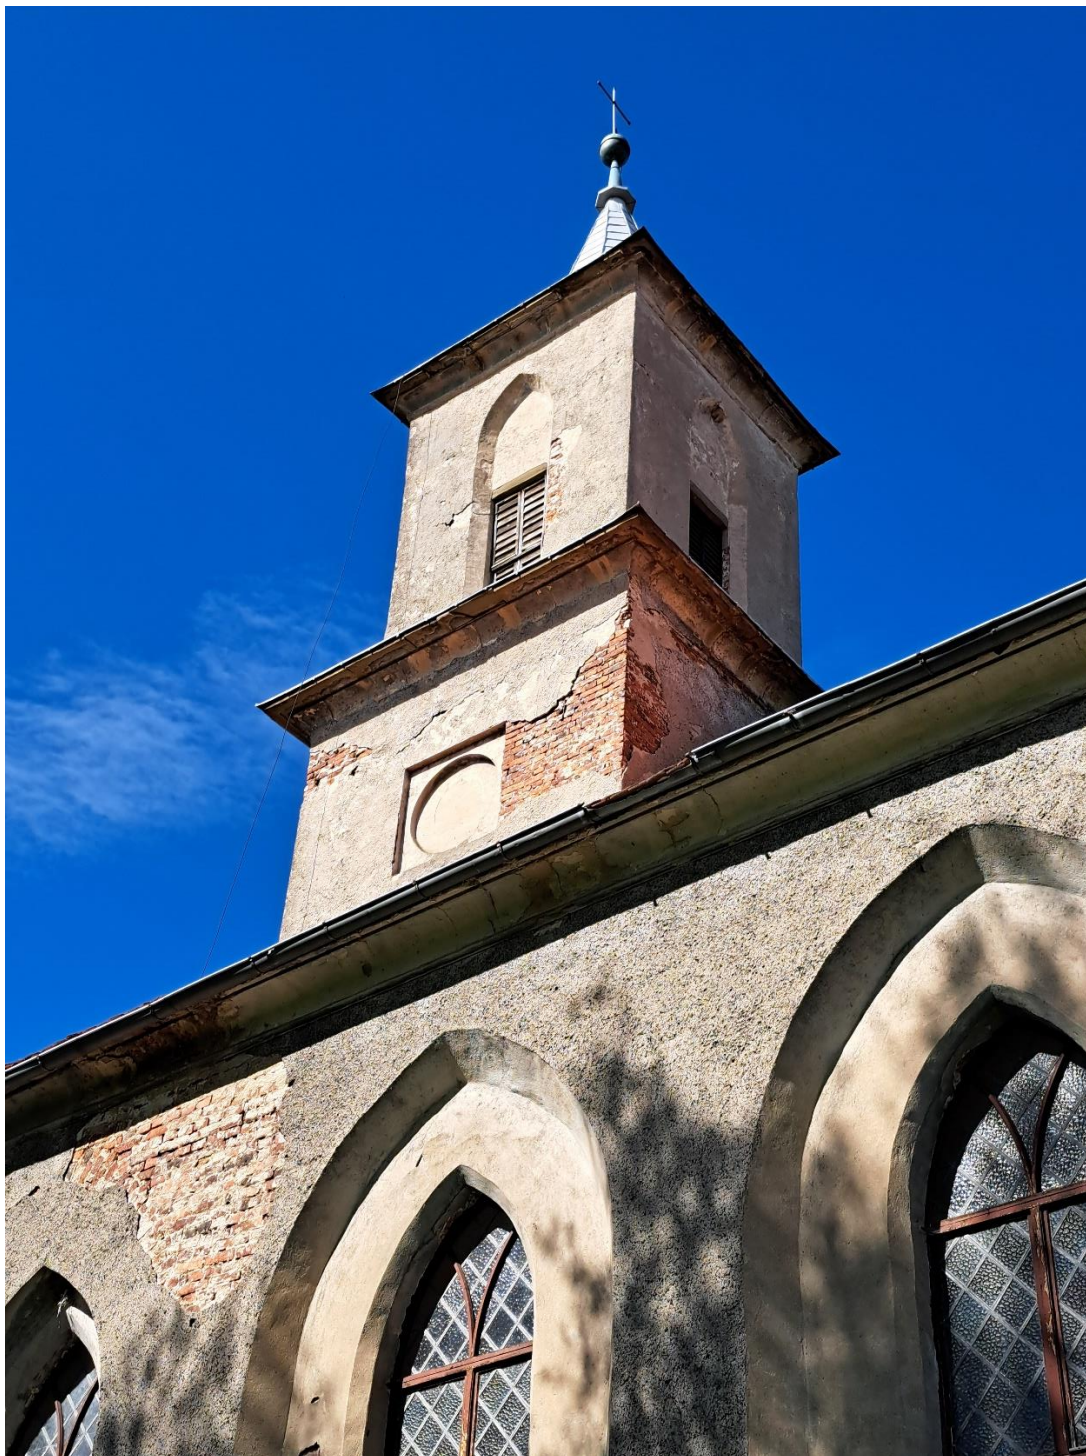
Widok wieży od strony północnej – obecny stan zachowania

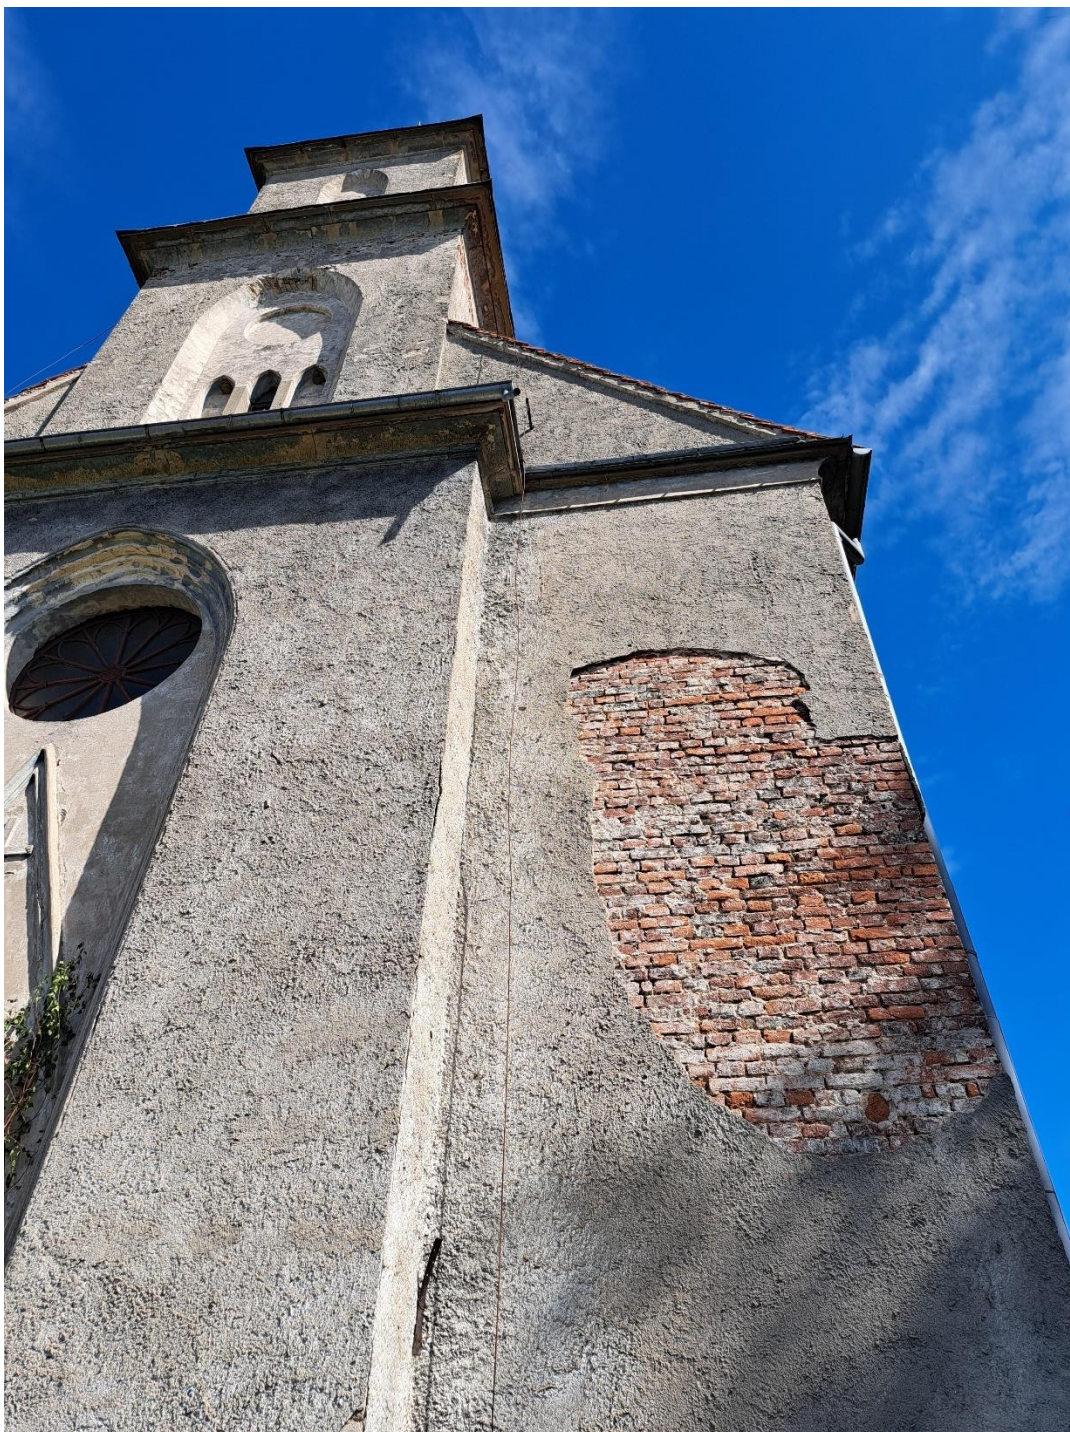
Fragment elewacji zachodniej – obecny stan zachowania. Widoczne na wtórne warstwy tynku fakturalnego oraz ubytki i zabrudzenia powierzchni elewacji.

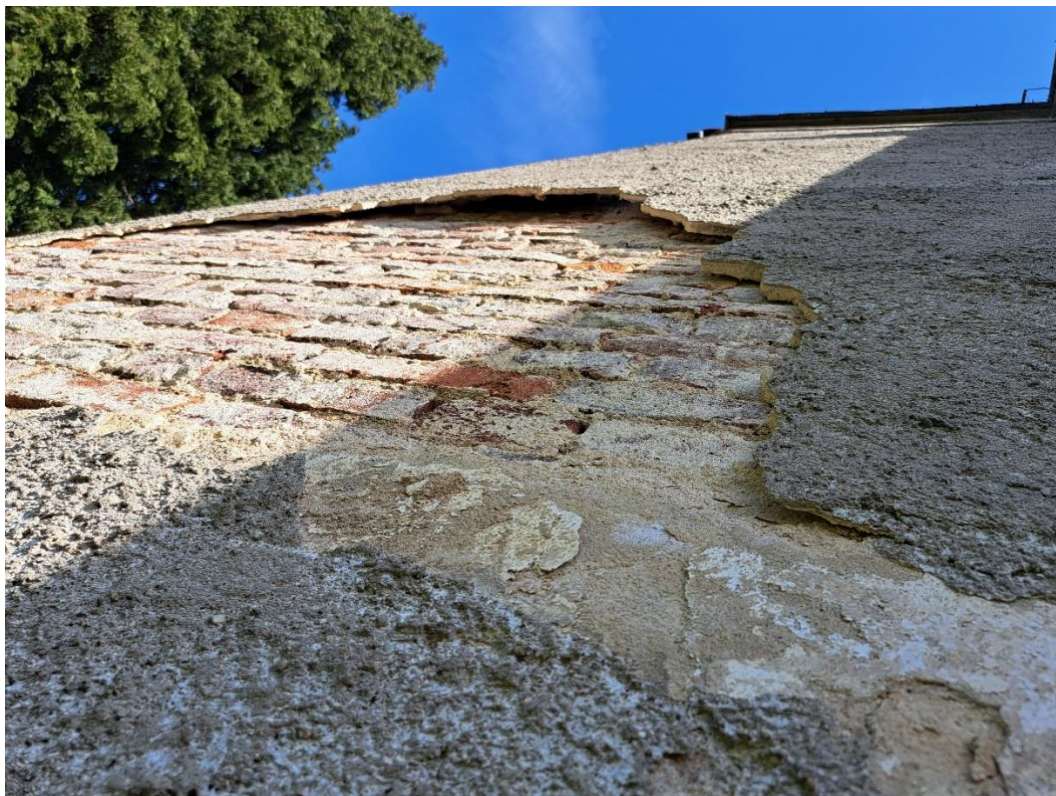
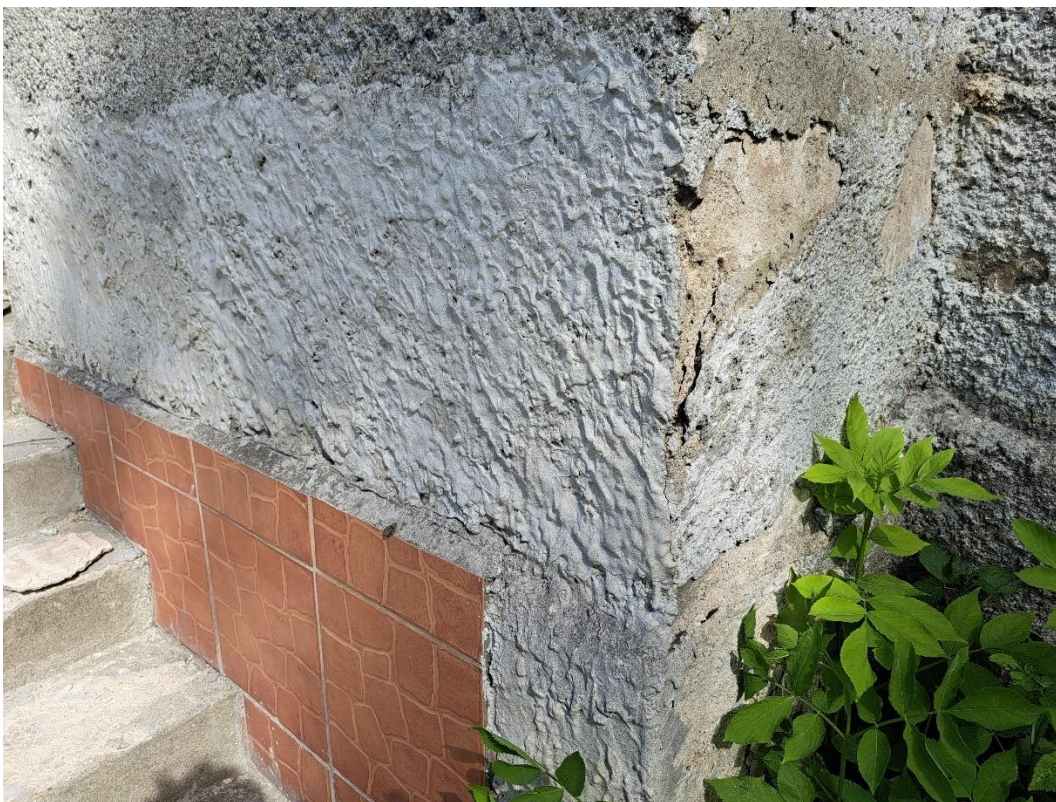
Fragmety elewacji frontowej, zachodniej – widoczne wtórne materiały (tynki, płytki oraz stopień zniszczenia tynków i powłok malarskich. Pod wtórnymi, spęcherzonymi, odspajającymi się tynkami cementowymi, widoczny oryginalny tynk wapienny z relikdami warstw malarskich – podkładowa pobiała wapienna i nałożona na nią warstwa barwna w kolorze ugrowym.

1. Skucie wszystkich wtórnych tynków o spoiwie cementowym oraz wszystkich odspojonych, zerodowanych tynków wapiennych. Zabieg należy wykonać ostrożnie, tak aby odstąpić pozostałości dobrze zachowanych, starszych tynków wapiennych oraz pierwotną formę obramień okien, wystroju elewacji frontowej i gzymsu wieńczącego.

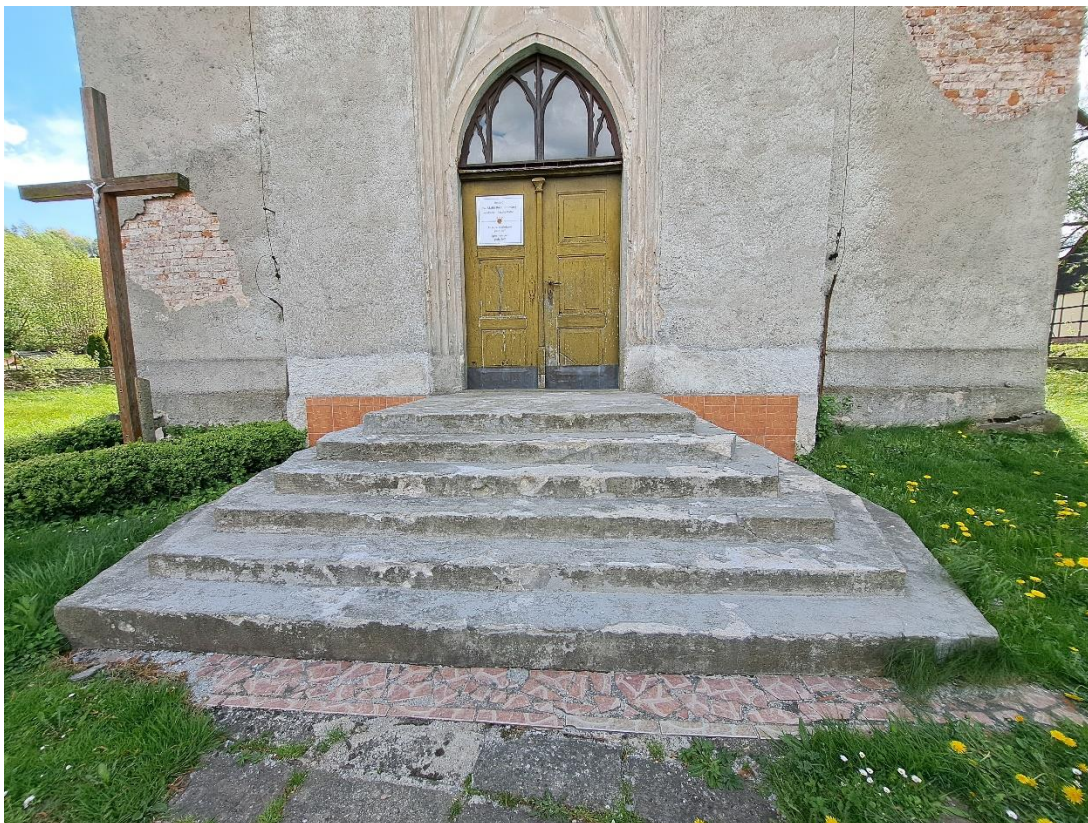
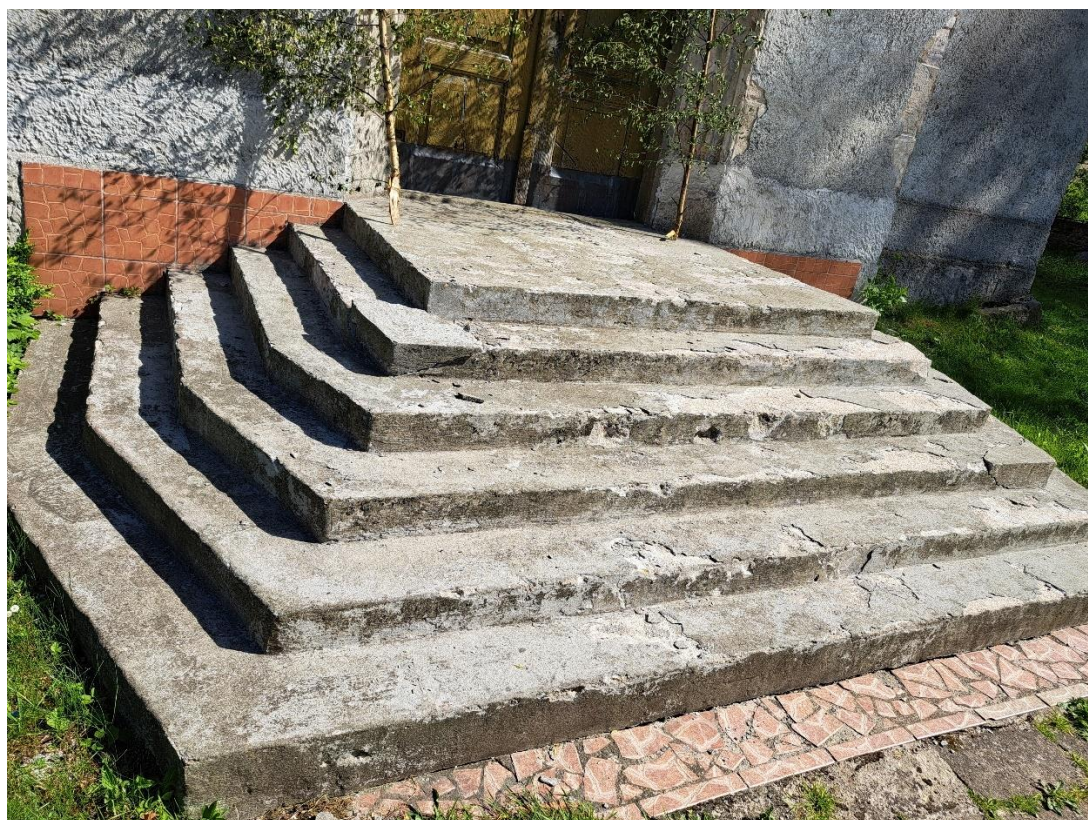
Przed wejściem głównym wtórne stopnie schodów, murowane, pokryte zaprawą cementową, obecnie mocno zniszczone. Stopnie schodów przed wejściami bocznymi w znacznej części pokryte ziemią i porastającą ją roślinnością.

Wtórne stopnie schodów przed wejściem głównym do kościoła

Należy odtworzyć kamienne – piaskowcowe schody zgodnie z zatwierdzonym projektem budowlanym. Formę schodów należy zaprojektować w oparciu o materiały ikonograficzne i wygląd zachowanych stopni schodów przy wejściach bocznych.

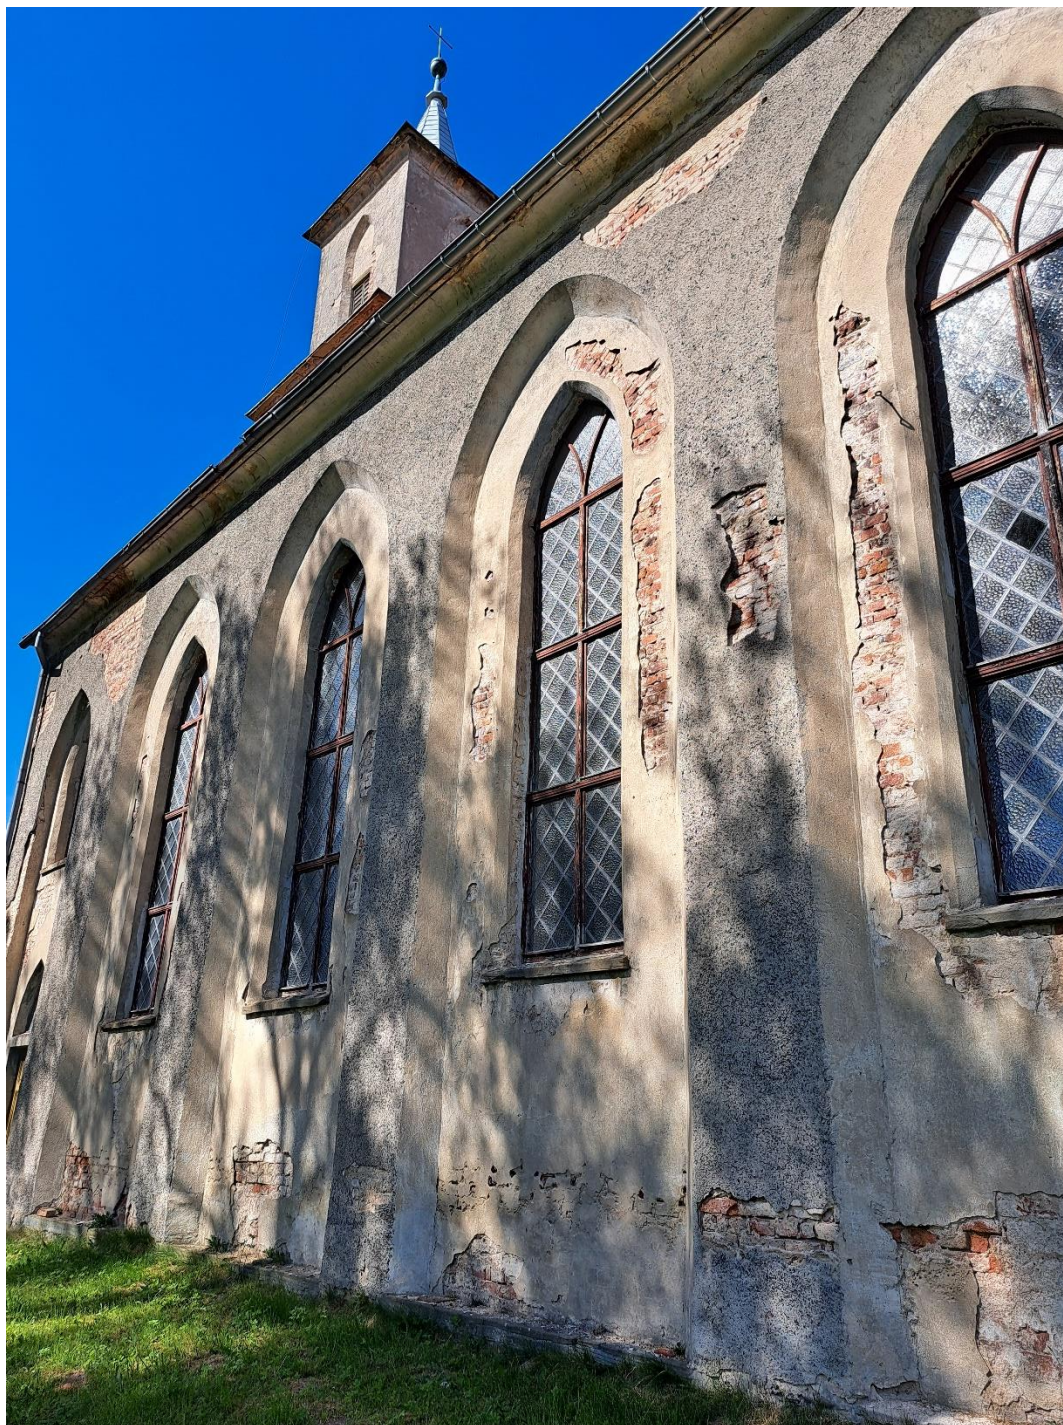
Elewacja południowa – obecny stan zachowania

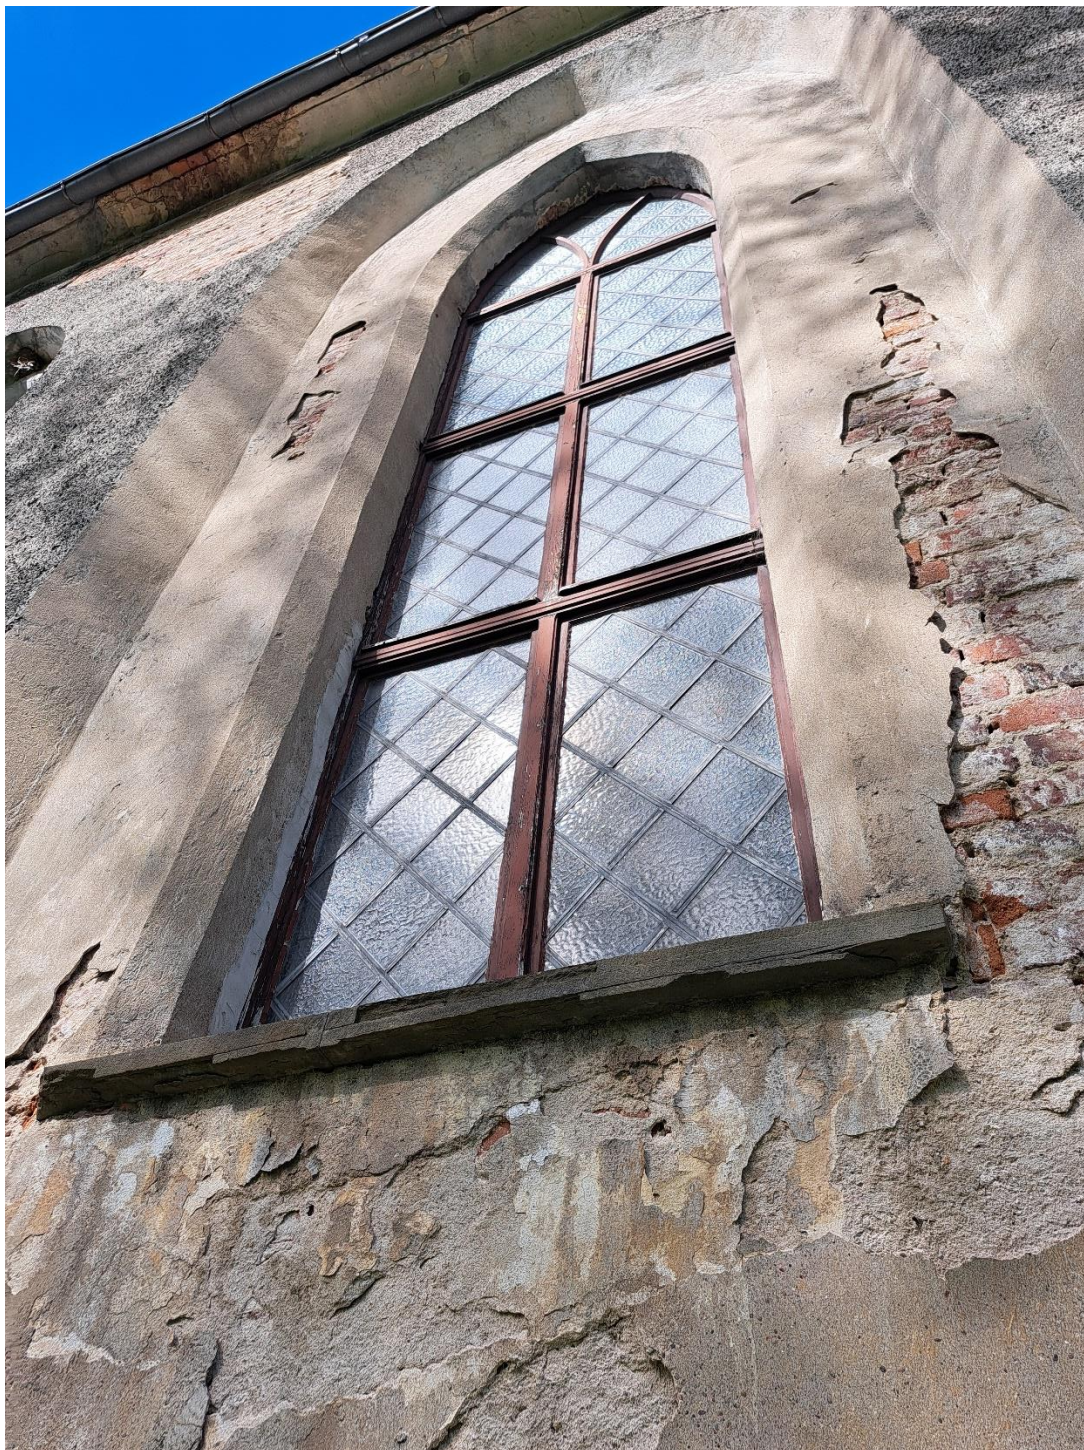
Fragment elewacji południowej – przykład stanu zachowania obiektu. Widoczne znaczne zniszczenia wypraw tynkarskich i powłok malarskich rozwarstwienia i zabrudzenia piaskowcowych parapetów.

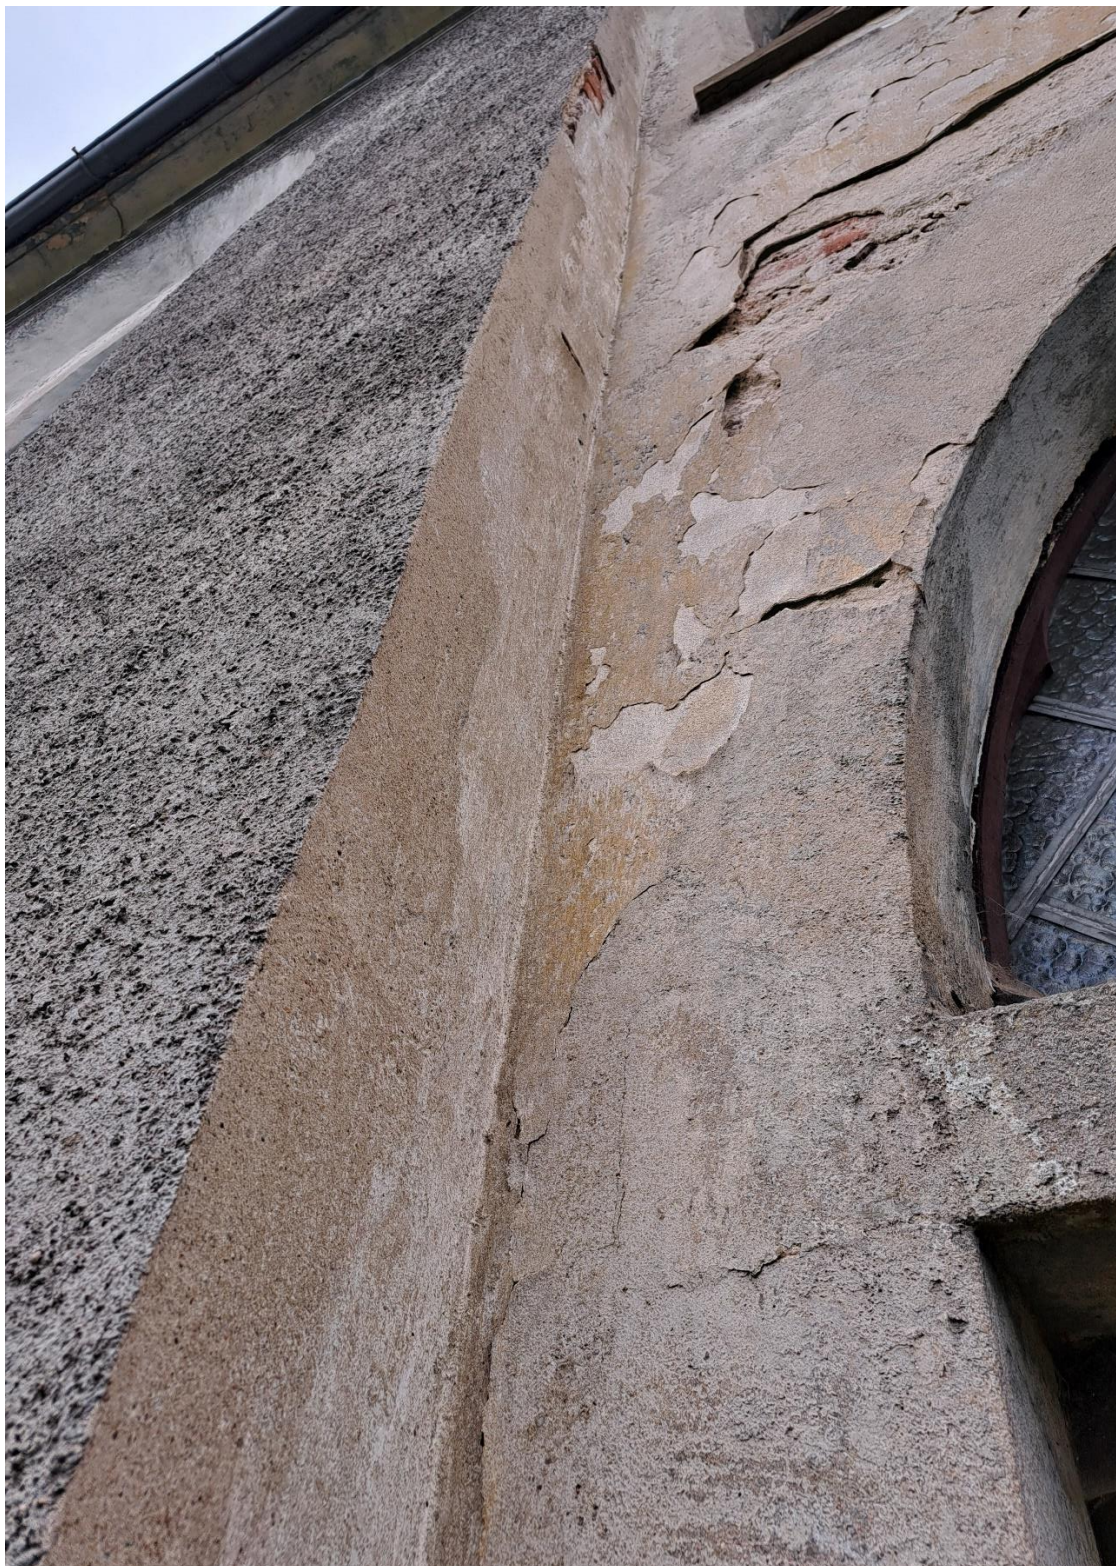
Fragment elewacji północnej – przykład stanu zachowania obiektu. Widoczne znaczne zniszczenia - łuszcząca się zerodowana powierzchnia tynków i warstw malarskich.

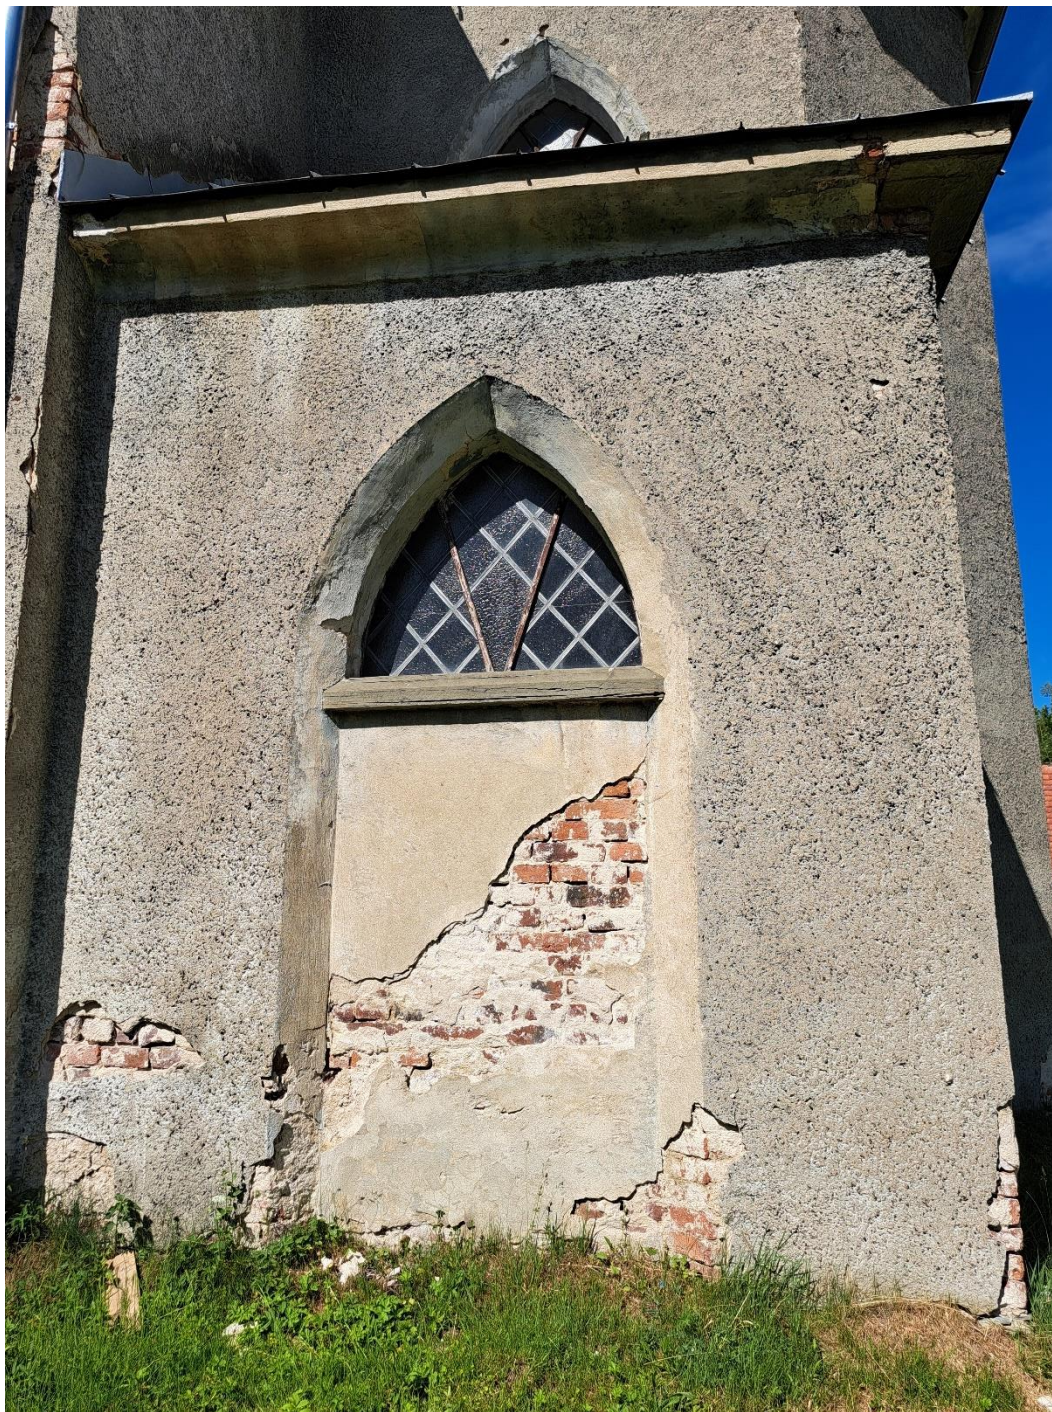
Fragment elewacji południowej – południowa ściana prezbiterium. Przykład stanu zachowania obiektu. Widoczne znaczne zniszczenia wypraw tynkarskich i powłok malarskich, w tym zabrudzenia, ubytki i odstąpięty, zerodowany ceglany mur, jak również stan zachowania okna w formie naświetla.

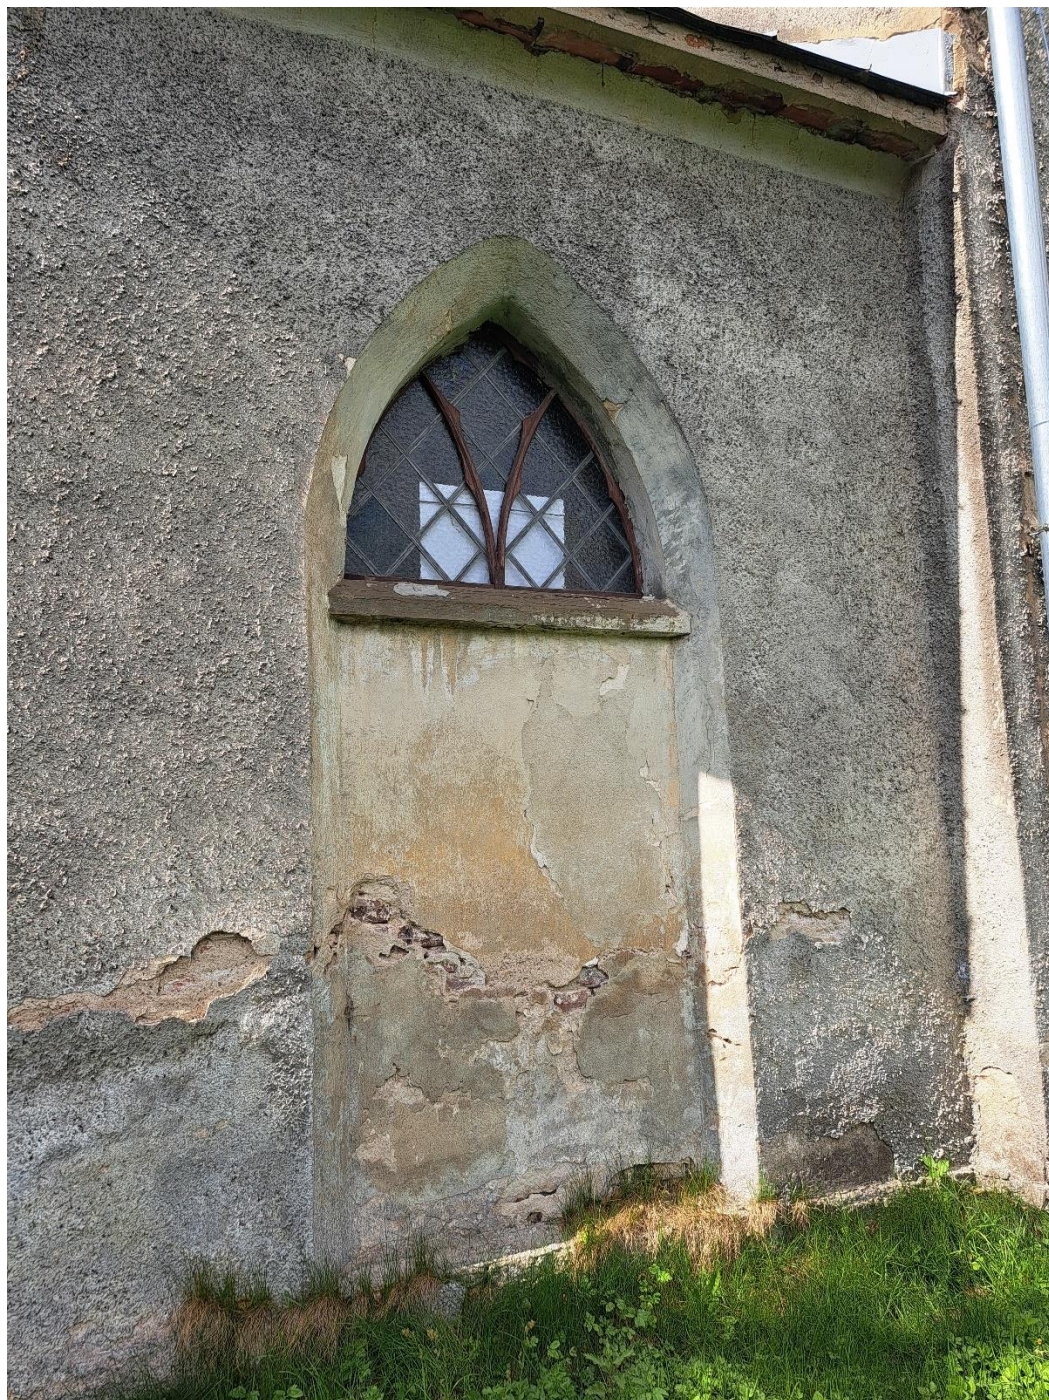
Fragment elewacji północnej, ściana prezbiterium - przykład stanu zachowania obiektu. Widoczne znaczne zniszczenia wypraw tynkarskich i powłok malarskich, w tym zabrudzenia, ubytki i odstąpięty, zerodowany ceglany mur, jak również stan zachowania okna w formie naświetla.

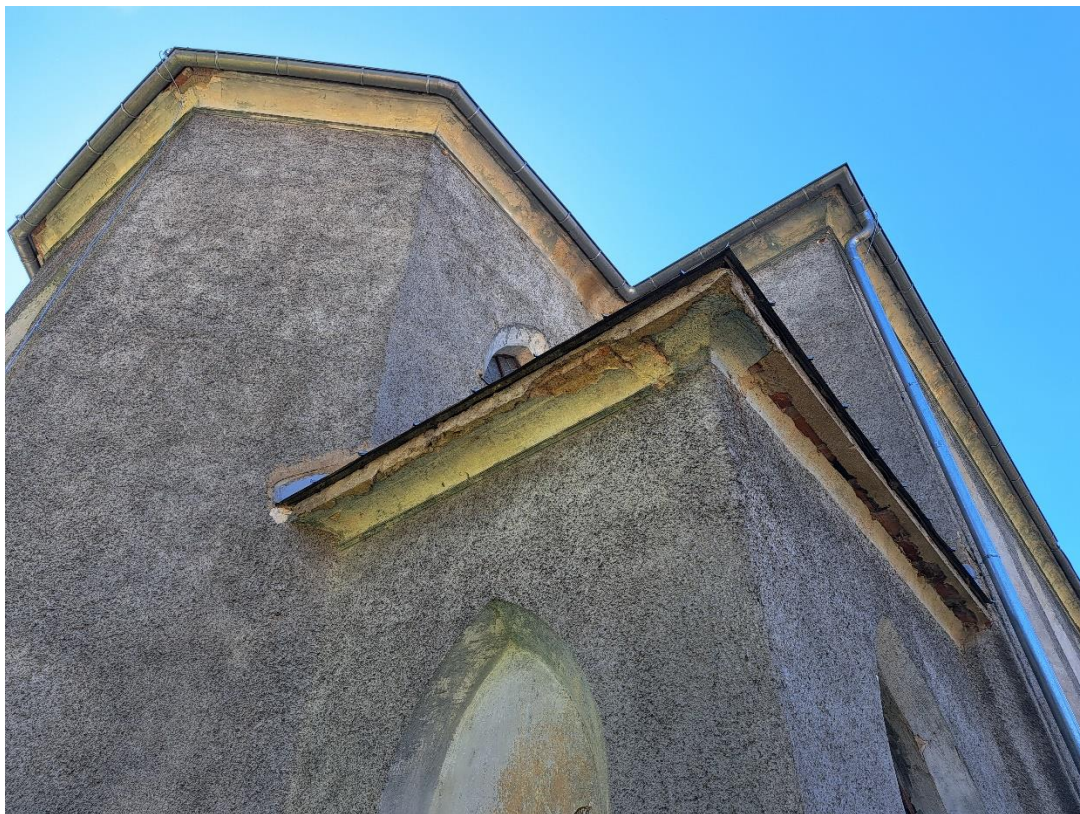
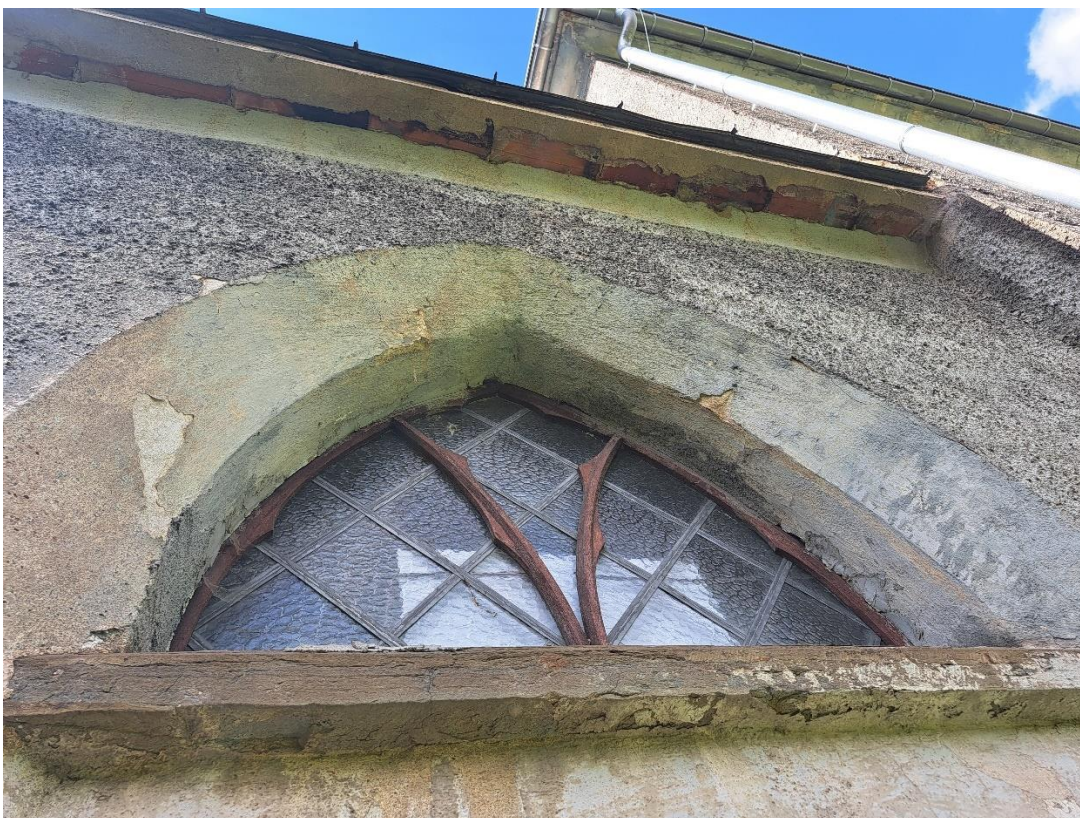
Fragment elewacji południowej i północno-wschodniej, ściany prezbiterium - przykład stanu zachowania obiektu. Widoczne zniszczenia wypraw tynkarskich i powłok malarskich, w tym zabrudzenia, ubytki, jak również stan zachowania okna w formie naświetla oraz kamiennego parapetu.

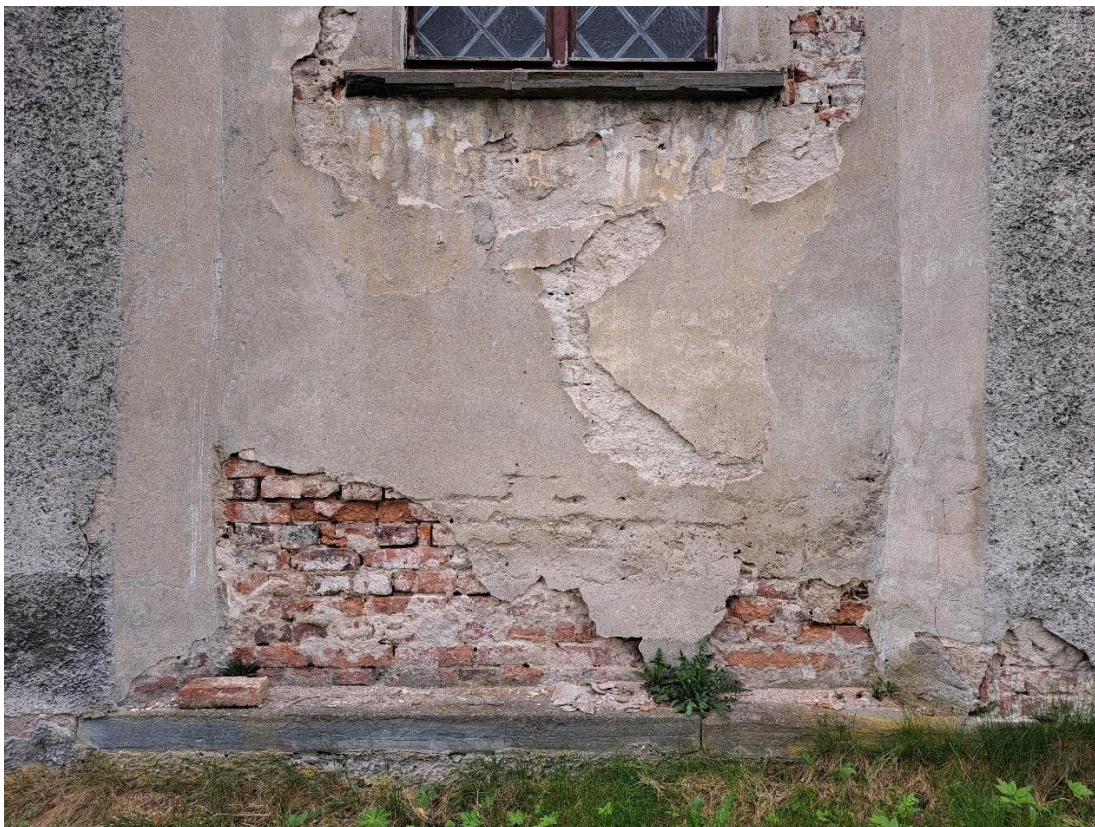
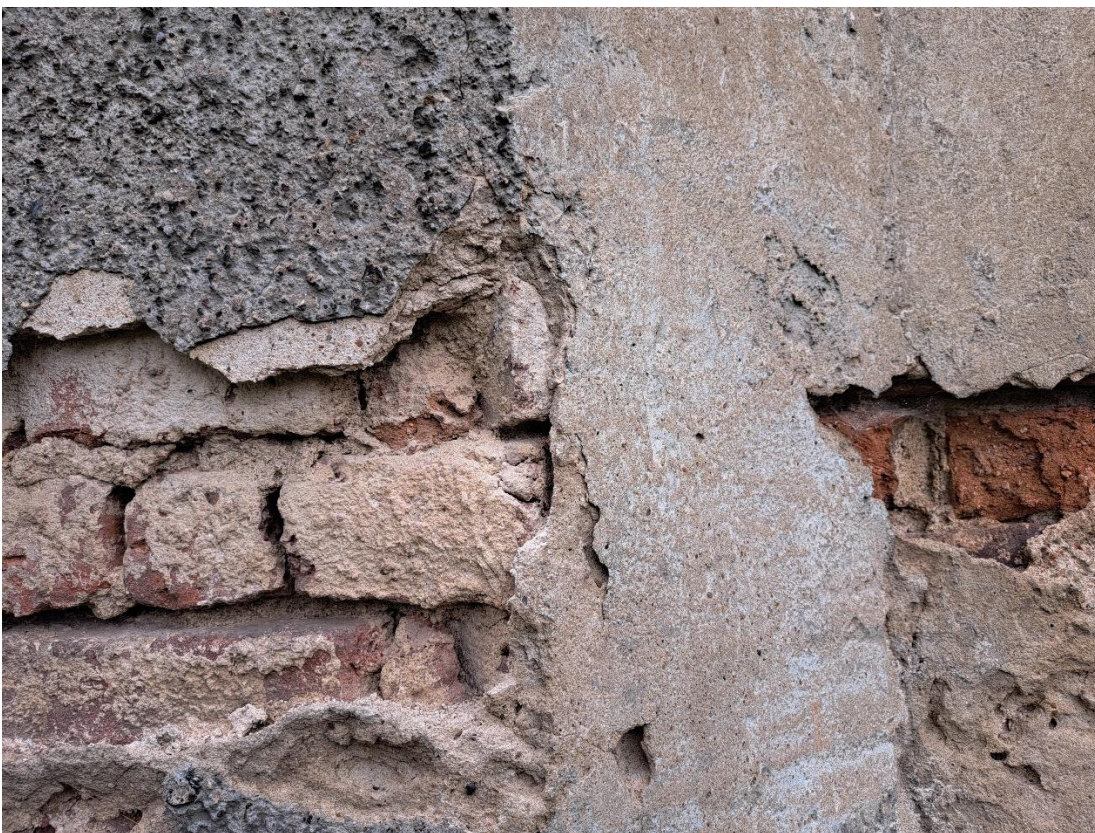
Fragmenty elewacji kościoła - przykład stanu zachowania obiektu. Widoczne znaczne zniszczenia wypraw tynkarskich i powłok malarskich, w tym zabrudzenia, ubytki i odstąpięty, zerodowany ceglany mur.

5. Wykonanie przemurowań odstąpionego muru ceglanego. Najbardziej zniszczone zaprawy cegły o zniszczeniach obejmujących 30% i powyżej należy ostrożnie wykuć, a w ich miejsce wmurować cegły o parametrach wytrzymałości mechanicznej, nasiąkliwości i porowatości analogicznej
