**PROGRAM PRAC KONSERWATORSKICH I RESTAURATORSKICH
NA ELEWACJACH KOŚCIOŁA PW. MATKI BOŻEJ BOLESNEJ
W GLINNIE, gm. WALIM**

DANE IDENTYFIKACYJNE ZABYTKU

OBIEKT: elewacje kościoła pw. Matki Bożej Bolesnej w Glinnie

LOKALIZACJA: Glinno, gm. Walim

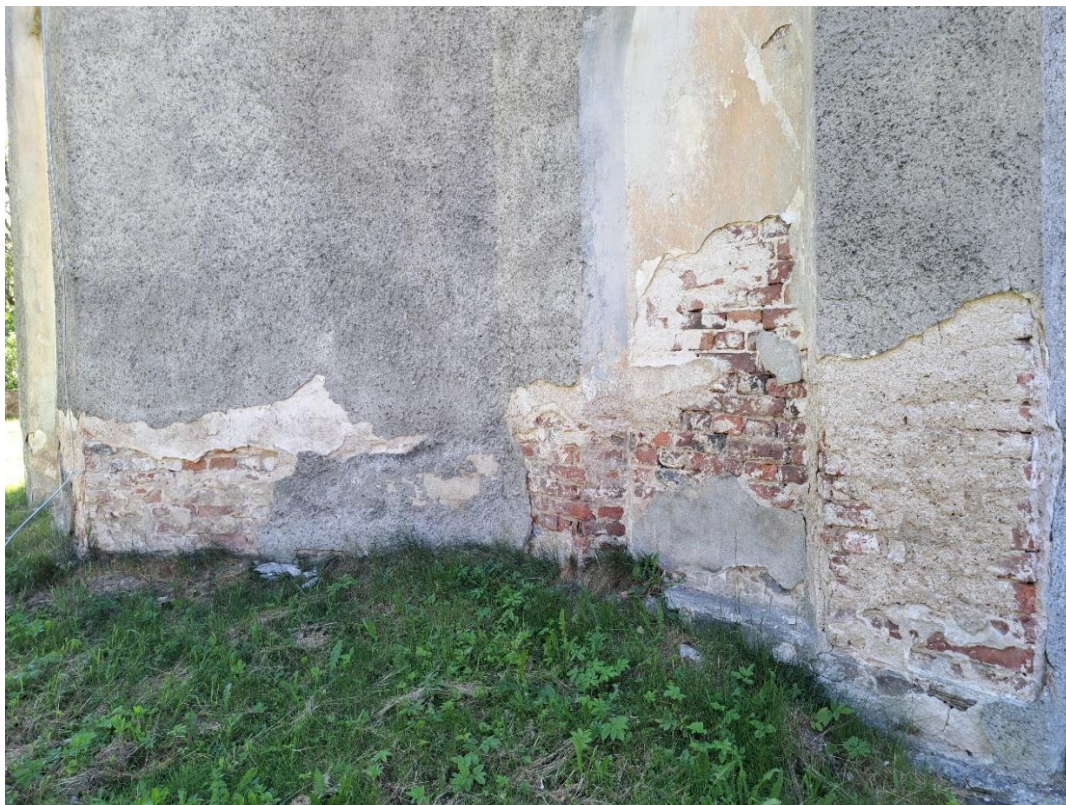
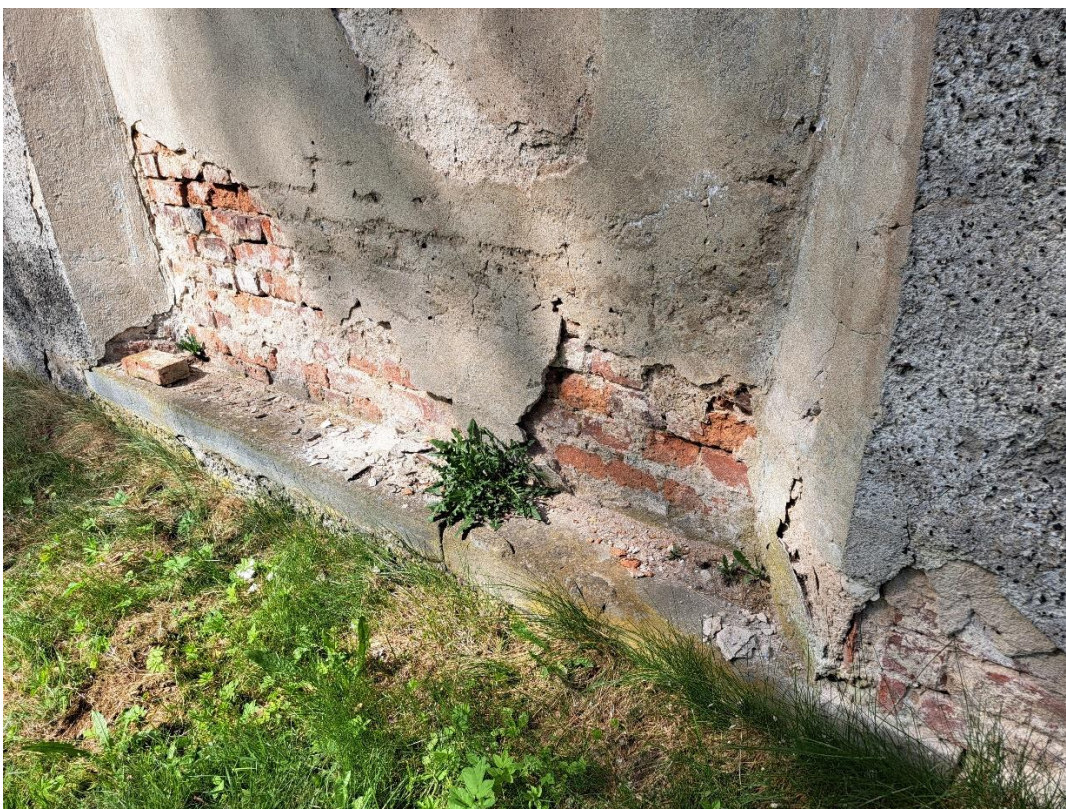
Kamienne elementy schodów, parapetów i cokołu elewacji mają strukturę skażoną obecnością glonów. Wiele z nich, jest spękanych, rozwarstwionych, z uszkodzeniami mechanicznymi takimi jak utracenia, pęknięcia, przetarcia powierzchni. Na powierzchni obserwuje się wzrost porostów i przebarwienia spowodowane obecnością kolonii glonów.

Fragmenty elewacji kościoła - przykład stanu zachowania obiektu. Widoczne znaczne zniszczenia wypraw tynkarskich i powłok malarskich, w tym zabrudzenia, ubytki, odślony, zerodowany ceglany mur, jak również piaskowcowy cokół, pokryty zabrudzeniami, koloniami glonów i porostów i z uszkodzeniami struktury kamienia

3. Usunięcie tłuszczących się, luźnych elementów piaskowca i ponowne umycie wodą pod ciśnieniem.
4. Dezynfekcja powierzchni piaskowca preparatem biobójczym. Miejsca rozwoju glonów i porostów należy spryskać lub posmarować „z pędzla” preparatem, np. roztworem Biotin R (prod. CTS) lub innym o analogicznych właściwościach.

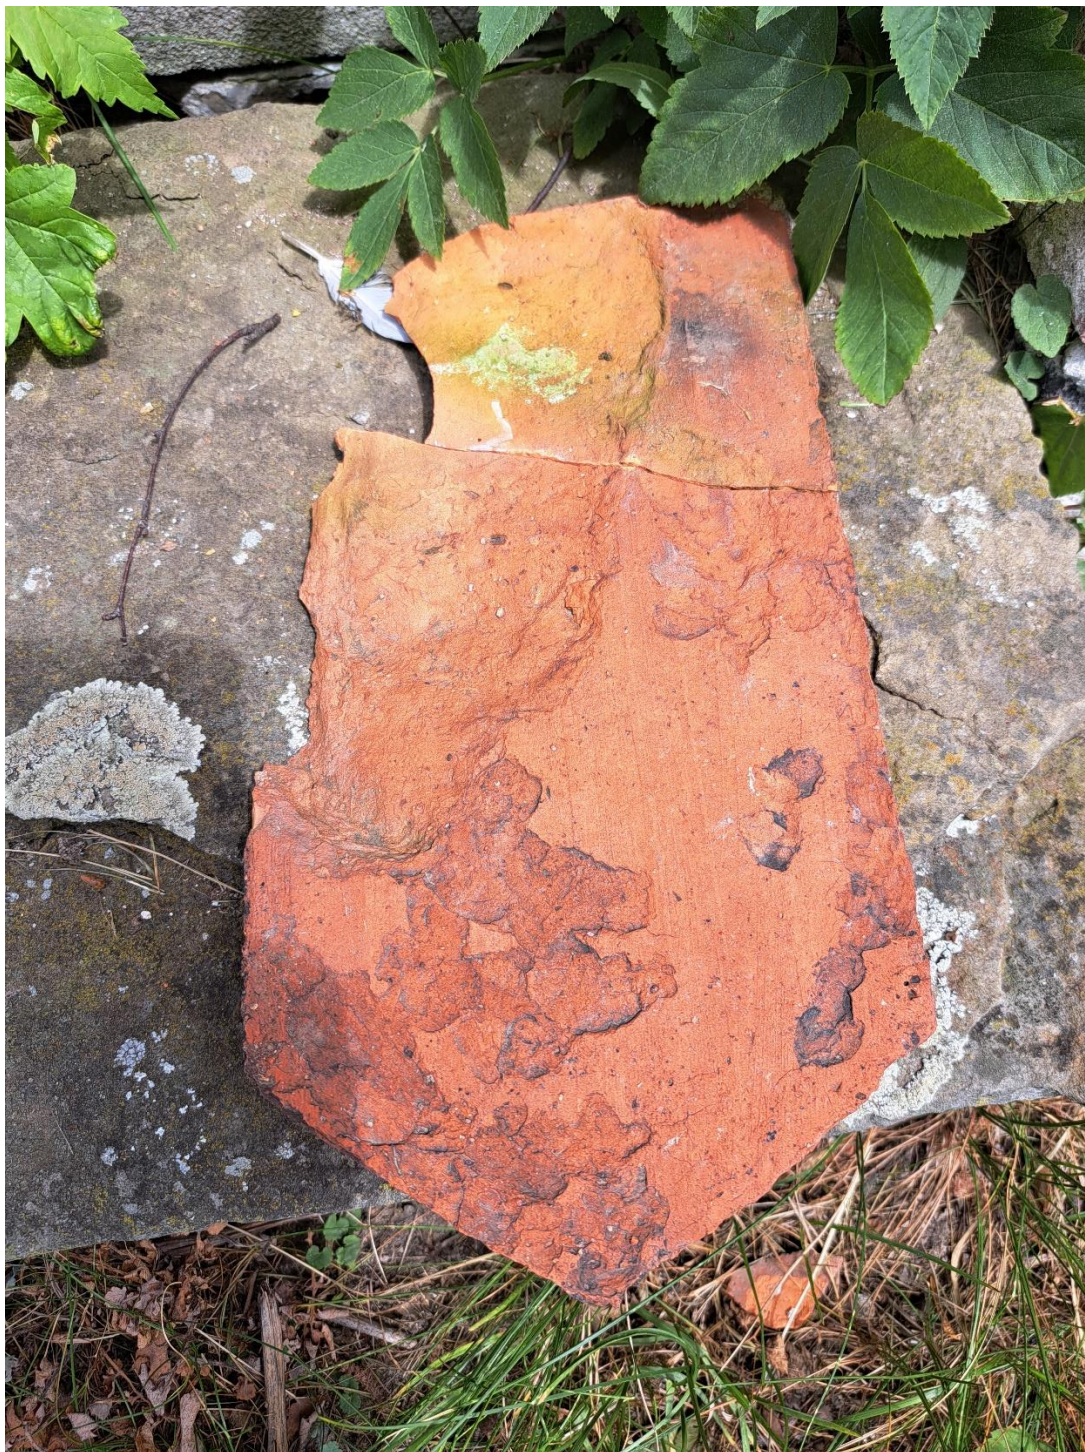
Dachówka znaleziona przy wejściu na elewacji południowej,
najprawdopodobniej element oryginalnego pokrycia dachu.

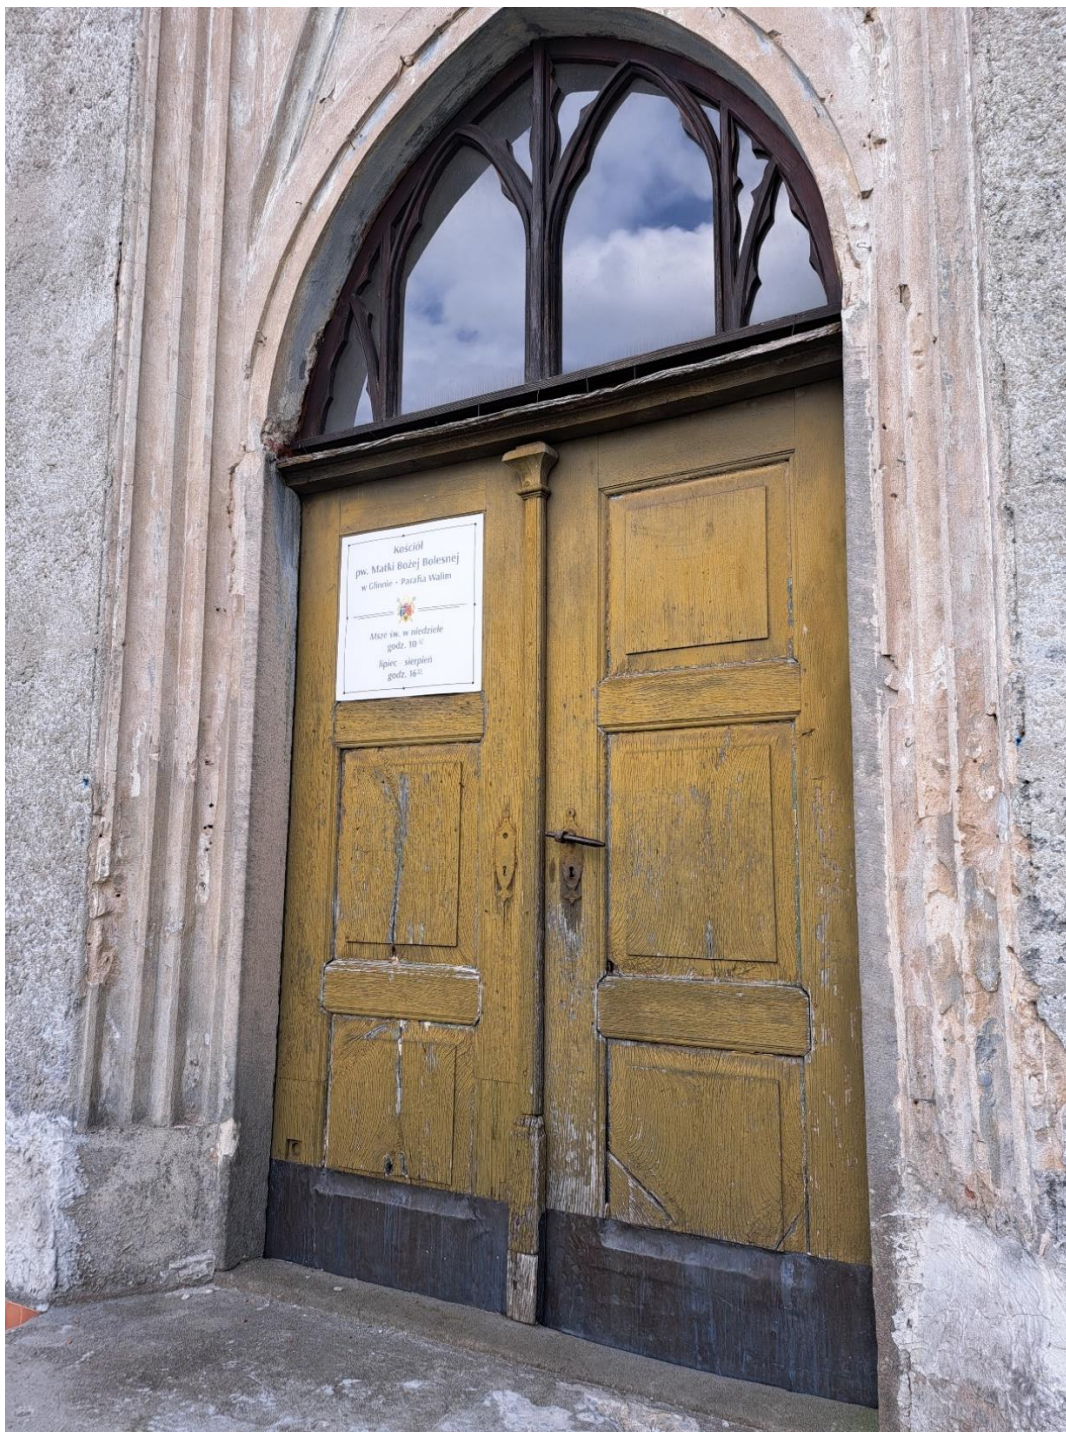
Wejście główne do kościoła – obecny stan zachowania

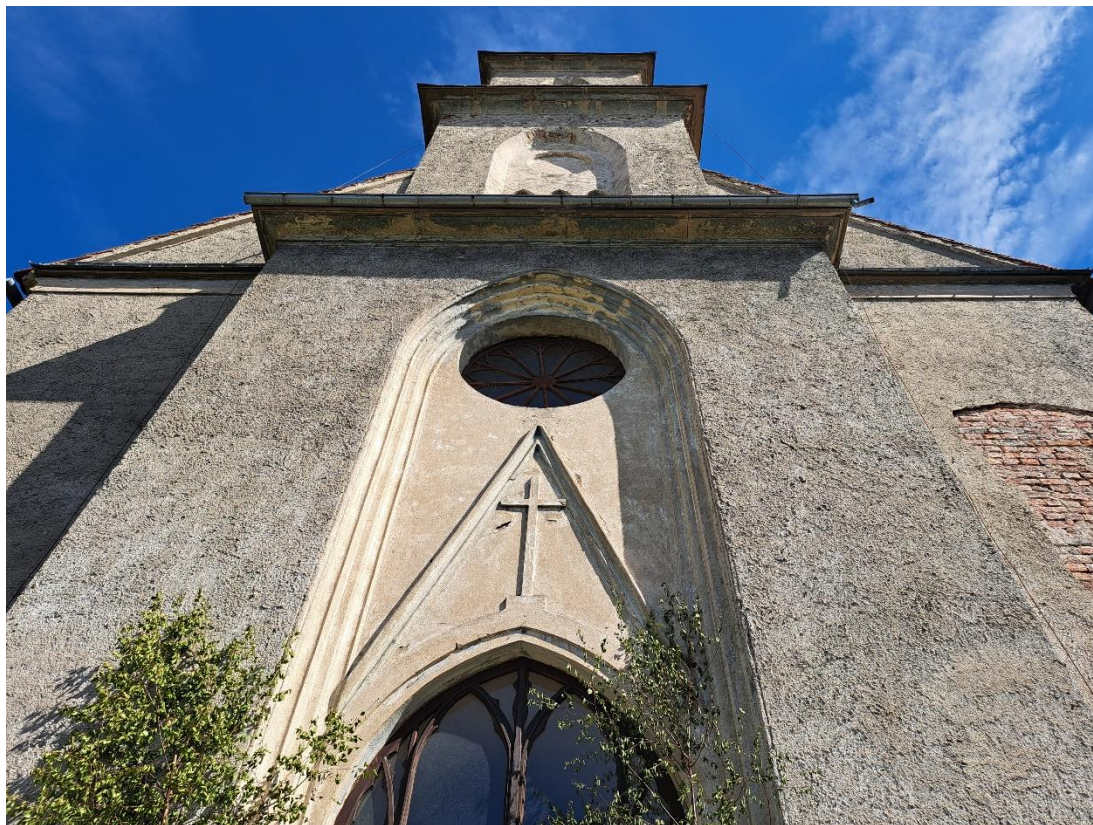
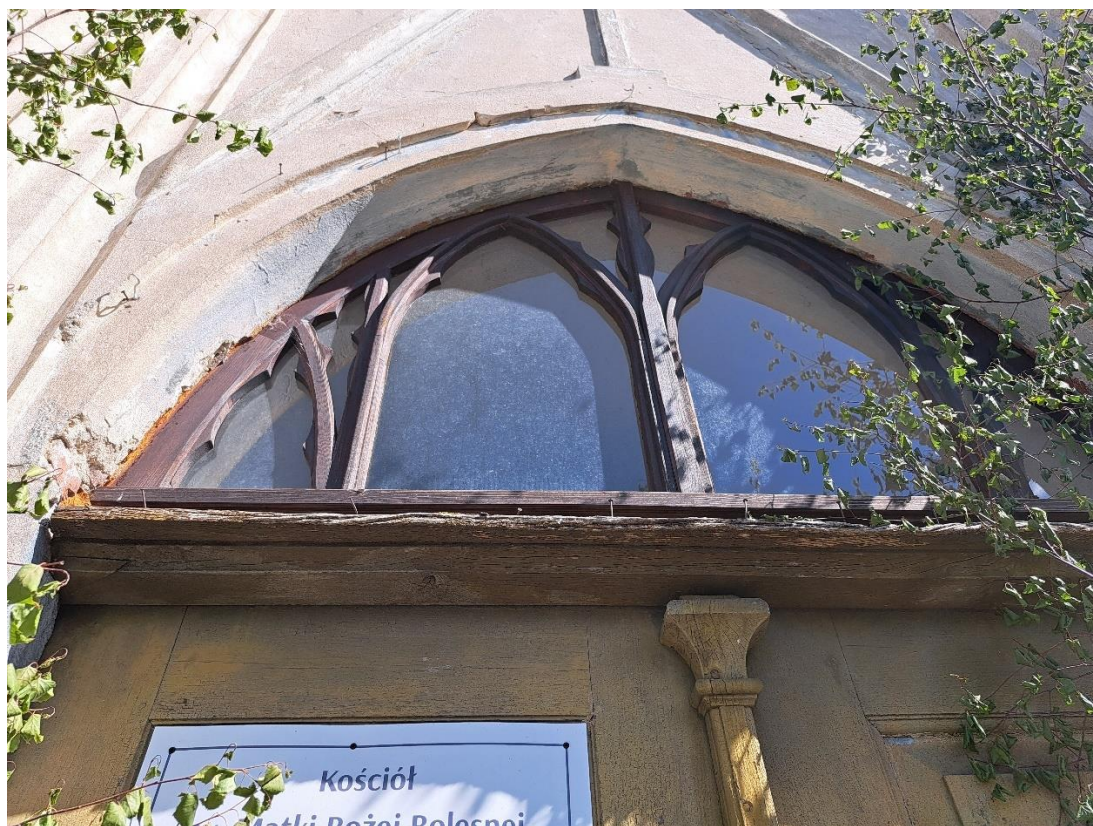
Elewacja zachodnia, frontowa oraz naświetle nad wejściem głównym
– obecny stan zachowania

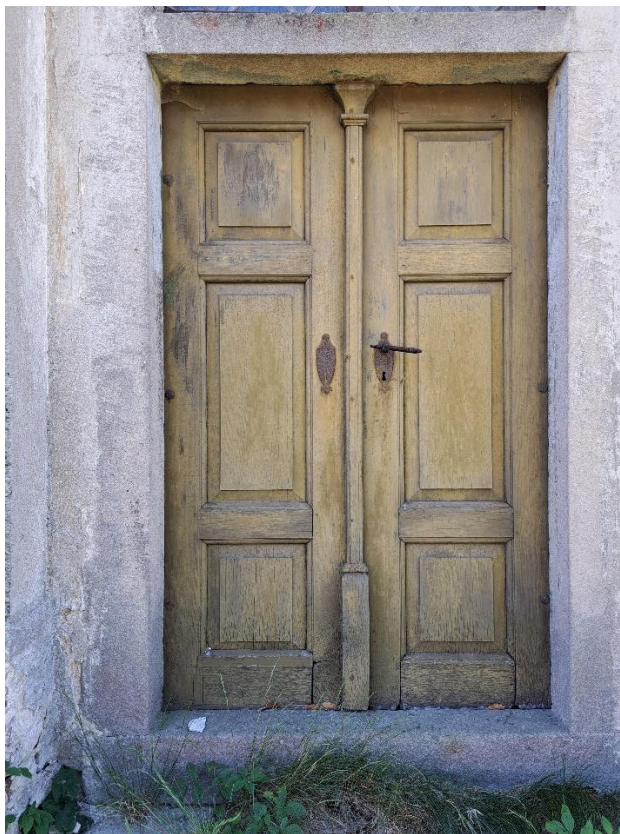
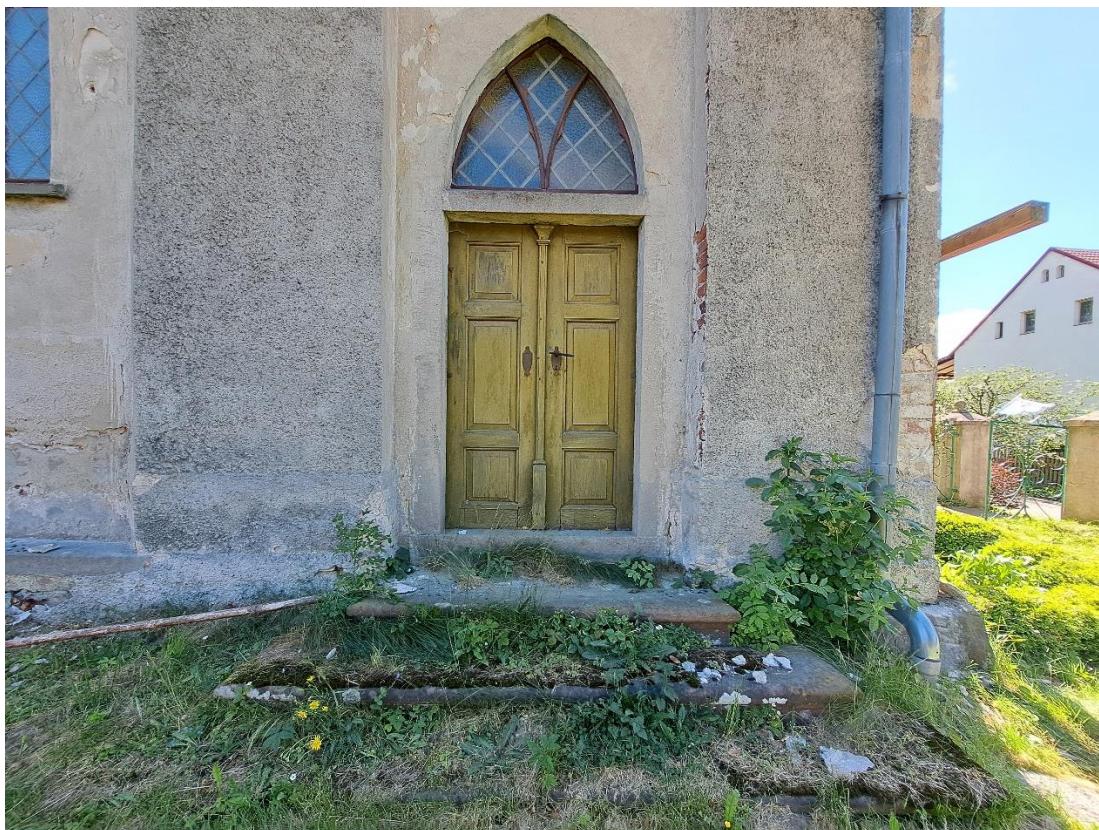
Wejście na elewacji
północnej – obecny stan
zachowania stolarki
drzwiowej i stopni
schodów w znacznej
części zastoniętych ziemią
i porastającą ją
roślinnością

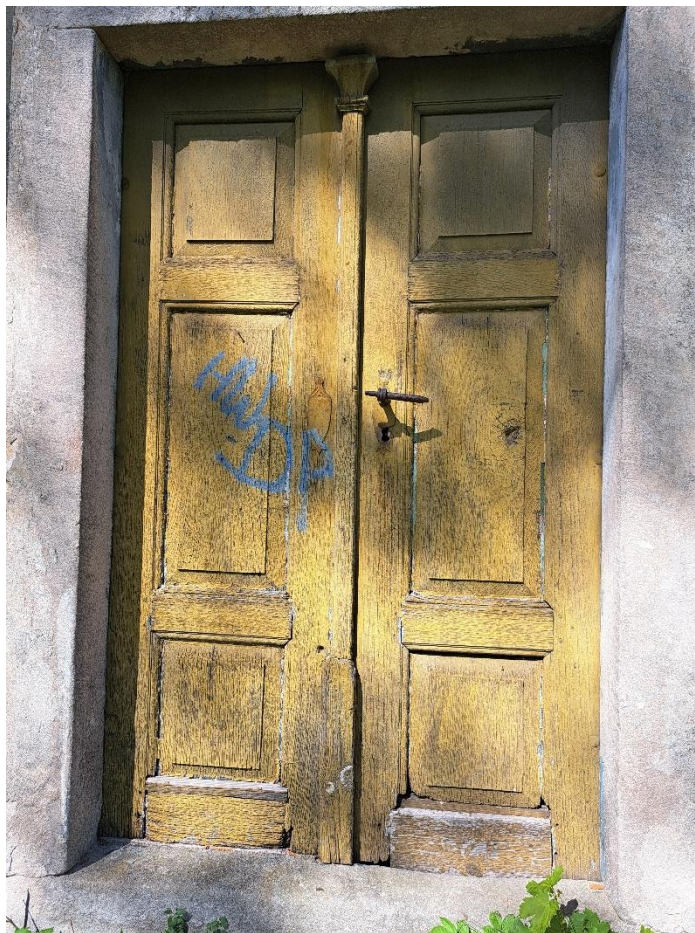
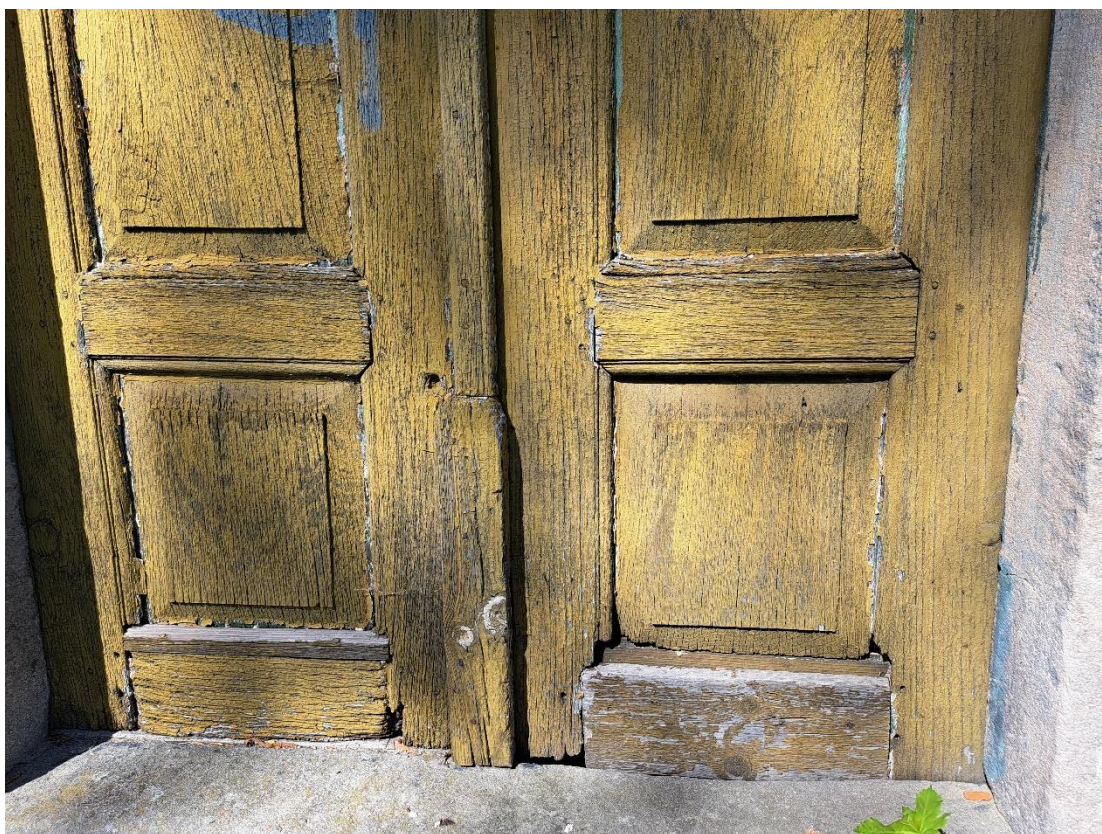
Wejście na elewacji
południowej – obecny
stan zachowania
stolarki drzwiowej
i stopni schodów

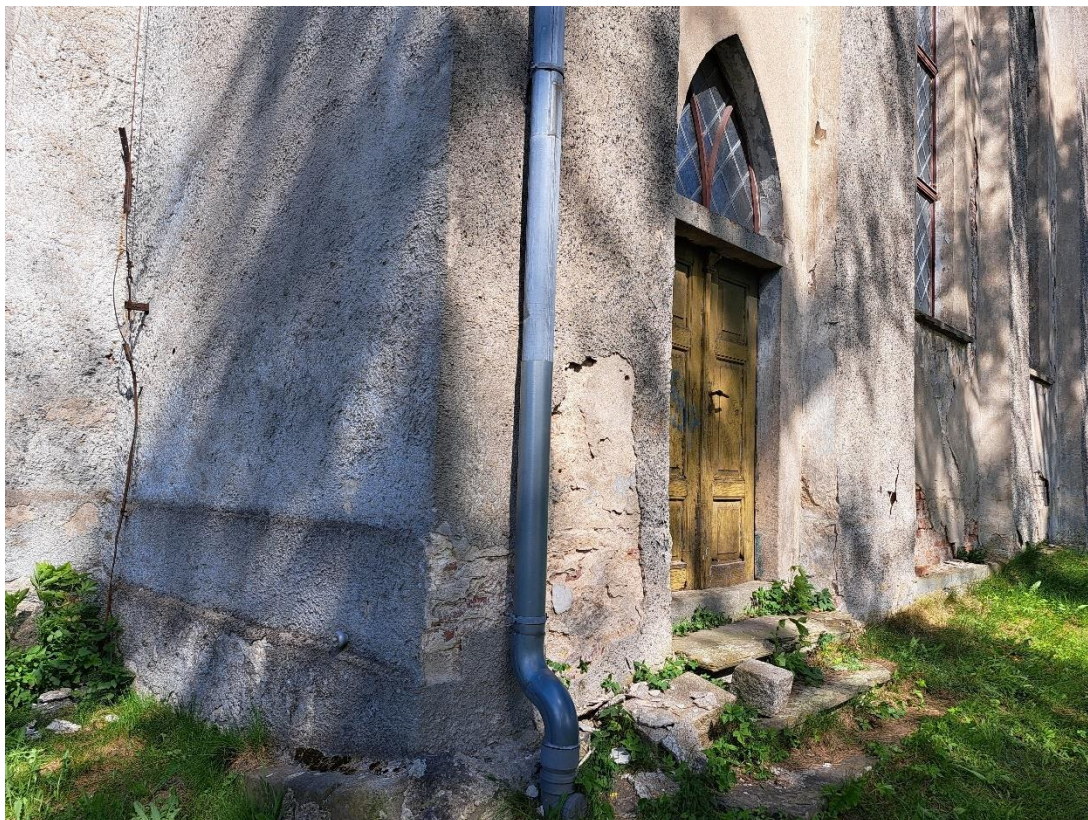
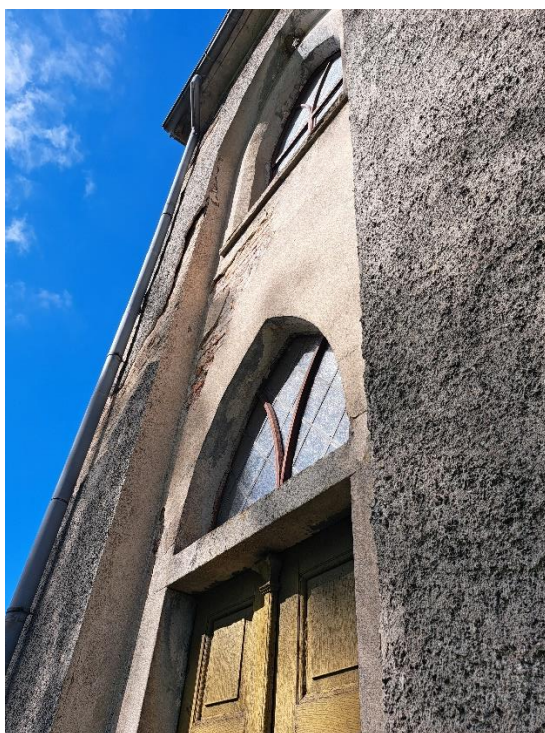
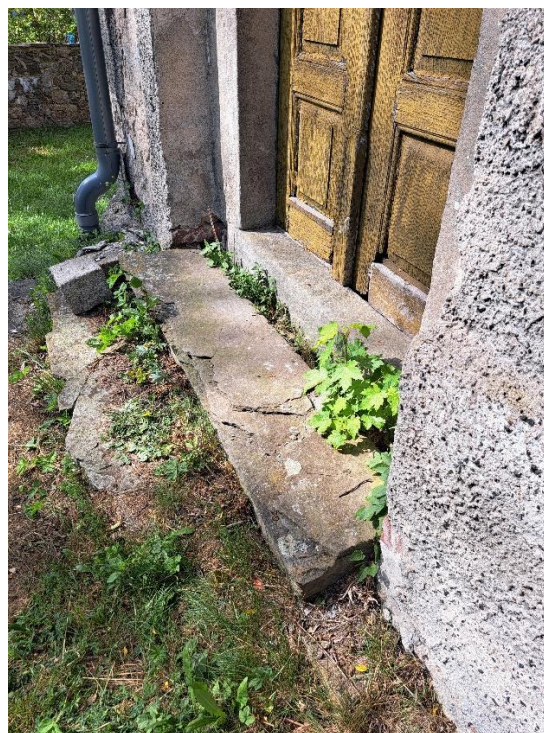
Fragment elewacji południowej i narożnik południowo-zachodni – obecny stan zachowania obiektu.

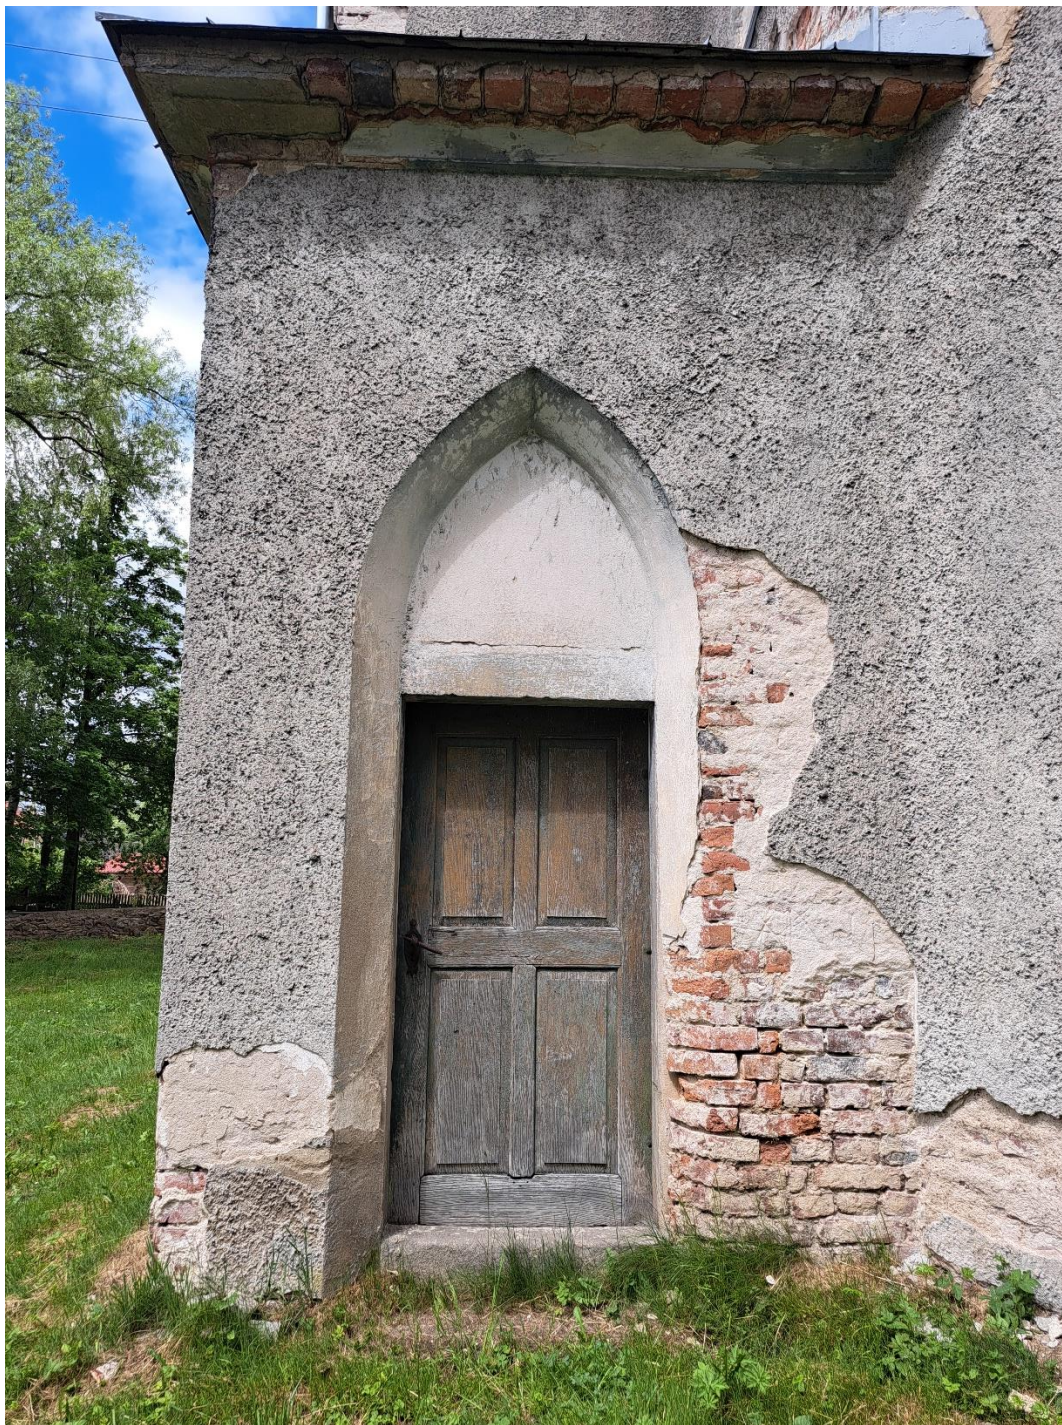
Wejście na elewacji wschodniej – obecny stan zachowania stolarki drzwiowej i elewacji wokół wejścia.

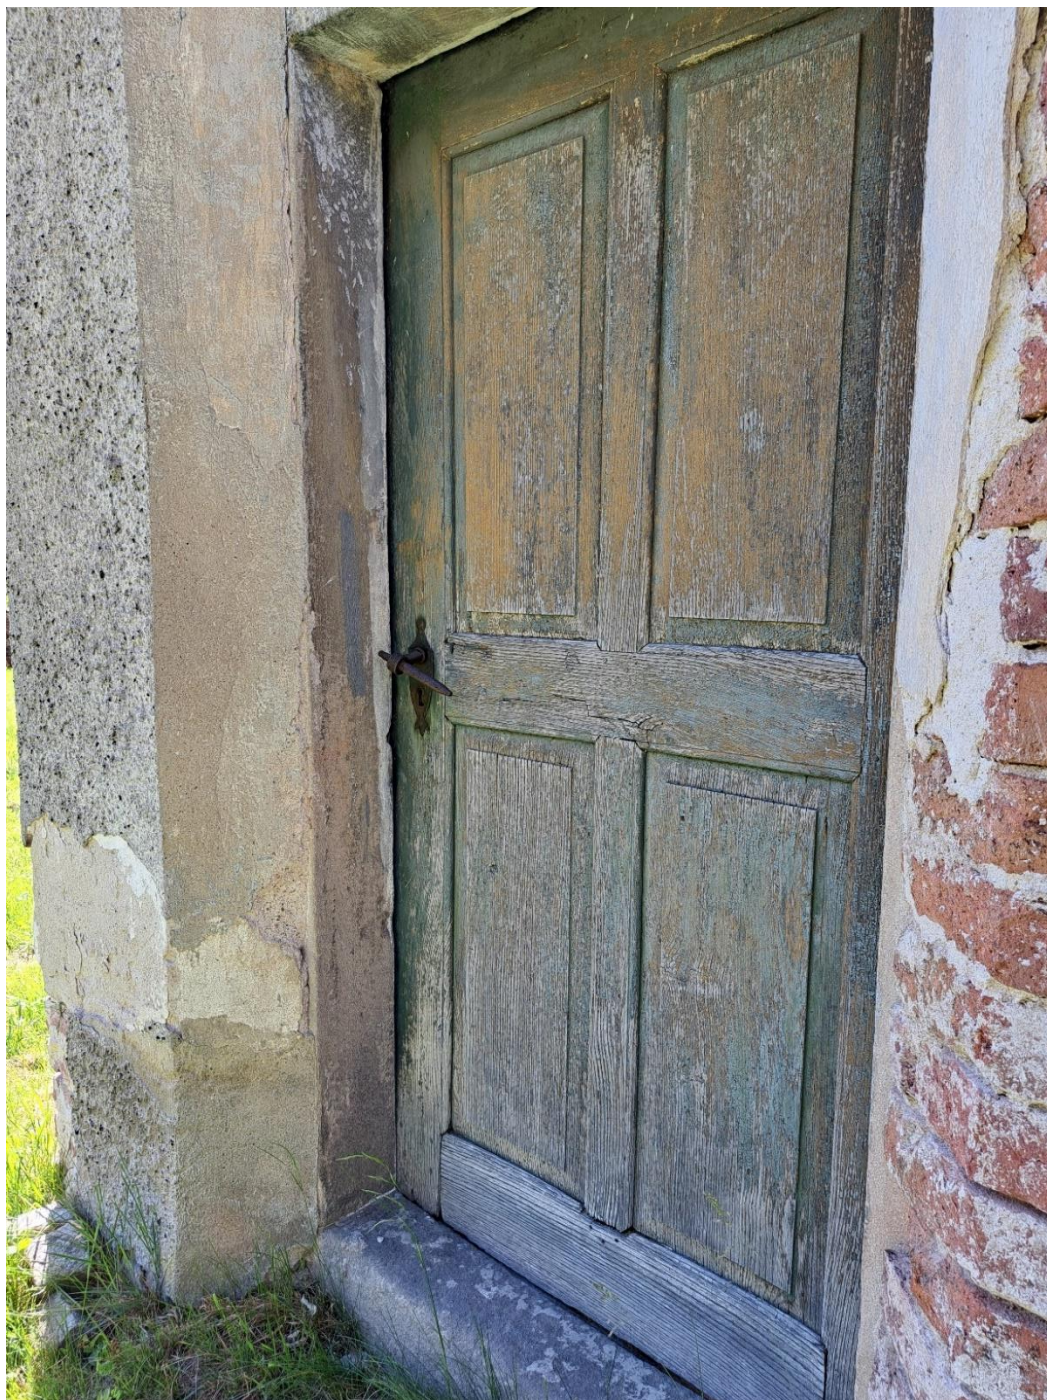
Wejście na elewacji wschodniej – obecny stan zachowania stolarki drzwiowej

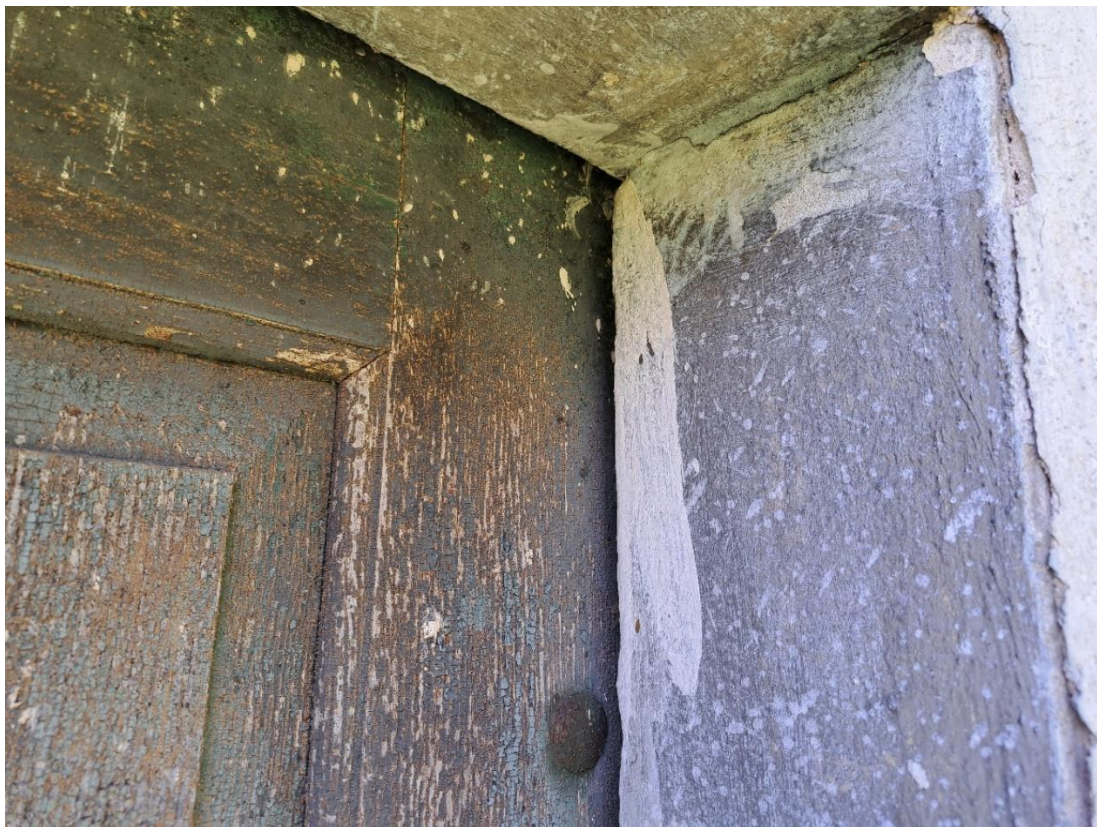
Wejście na elewacji
wschodniej – obecny stan
zachowania kamiennych
ościeżnic, stolarki drzwiowej,
oryginalna klamka
