**PROGRAM PRAC KONSERWATORSKICH I RESTAURATORSKICH
NA ELEWACJACH KOŚCIOŁA PW. MATKI BOŻEJ BOLESNEJ
W GLINNIE, gm. WALIM**

DANE IDENTYFIKACYJNE ZABYTKU

OBIEKT: elewacje kościoła pw. Matki Bożej Bolesnej w Glinnie

LOKALIZACJA: Glinno, gm. Walim

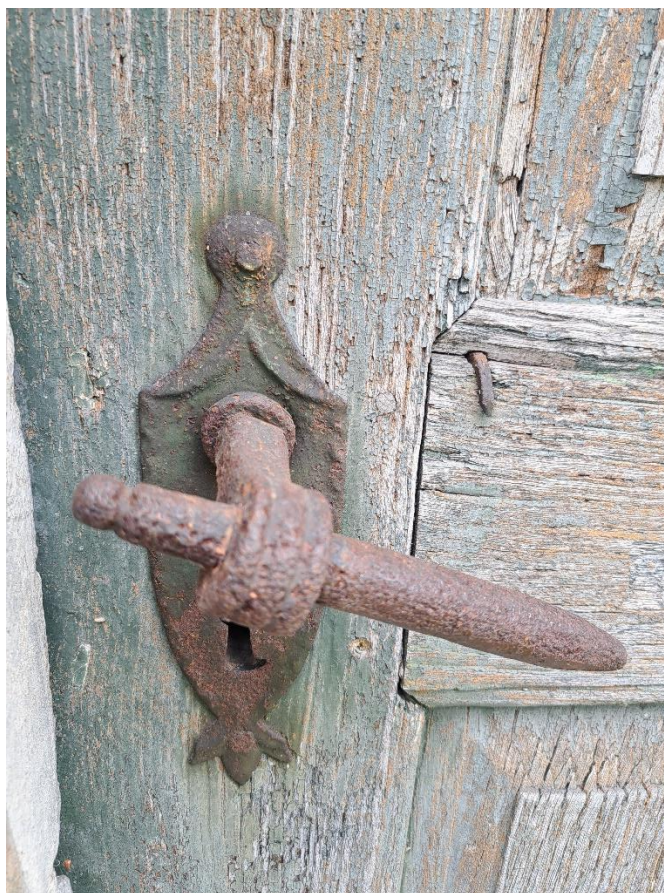
Wejście na elewacji
wschodniej – obecny stan
zachowania kamiennych
ościeżnic, stolarki drzwiowej,
oryginalna klamka

4. Wykonanie napraw stolarskich – klejenie spękań, flekowanie wtórnych otworów, wymiana mocno uszkodzonych elementów w skrzydłach drzwiowych i ościeżnicach.
